Reparatur Induktionskochfeld Fehler d5

Betrifft unter Anderem folgende Geräte (Liste unvollständig!):

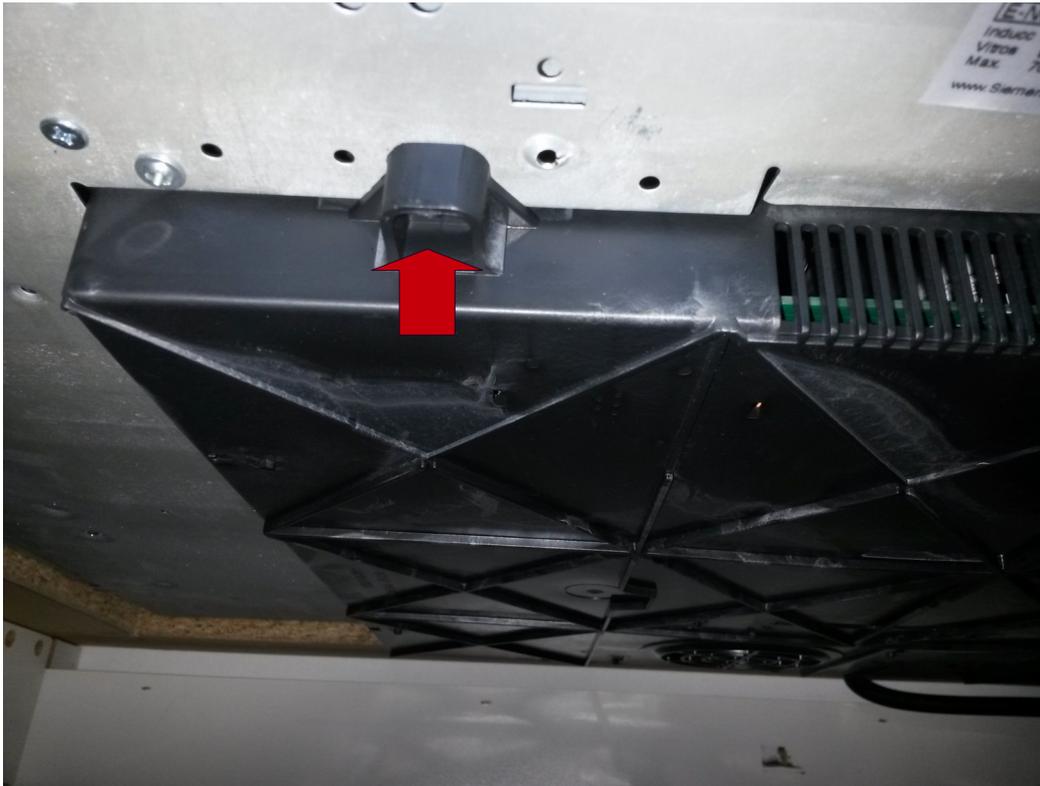
Nicht lösen:

Ich dachte man könnte das Kochfeld im eingebauten Zustand einfach durch entfernen der schwarzen Kunststoffverkleidung reparieren...das geht NICHT – also bitte gar nicht erst versuchen.

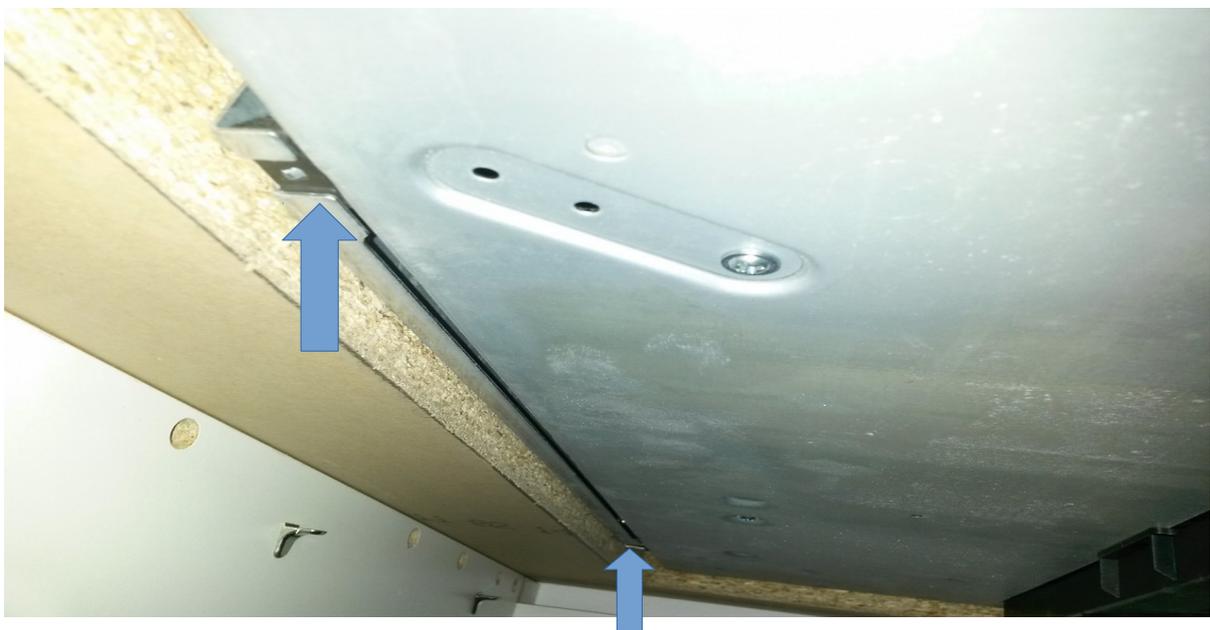
Moderne Kochfelder sind in eine Halterung welche in der Aussparung montiert ist, einfach eingeklickt.

Das Kochfeld lässt sich durch kontrollierten Druck von unten nach oben ausgeklickt werden.

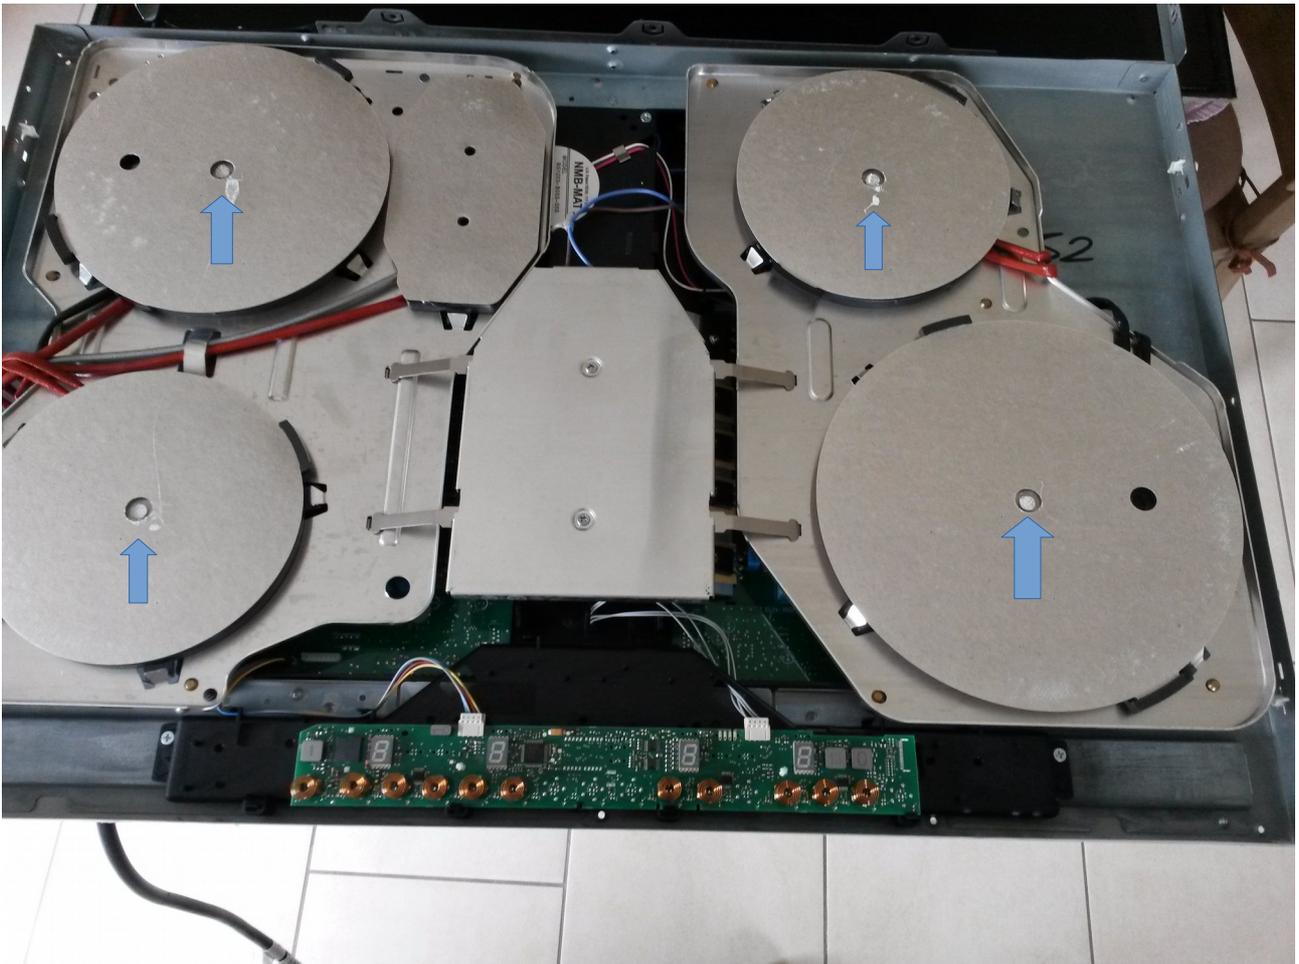
Die NTC Sensoren sind die Mittelpunkte:

4 Stück sind verbaut:

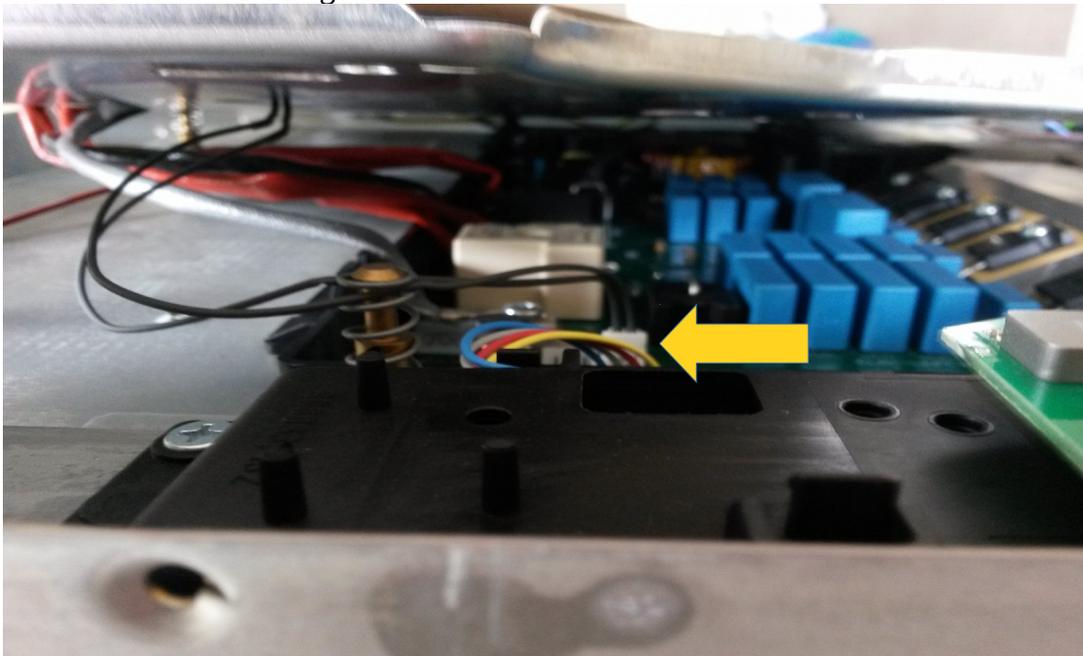
Der NTC ist zum Glück gesteckt:

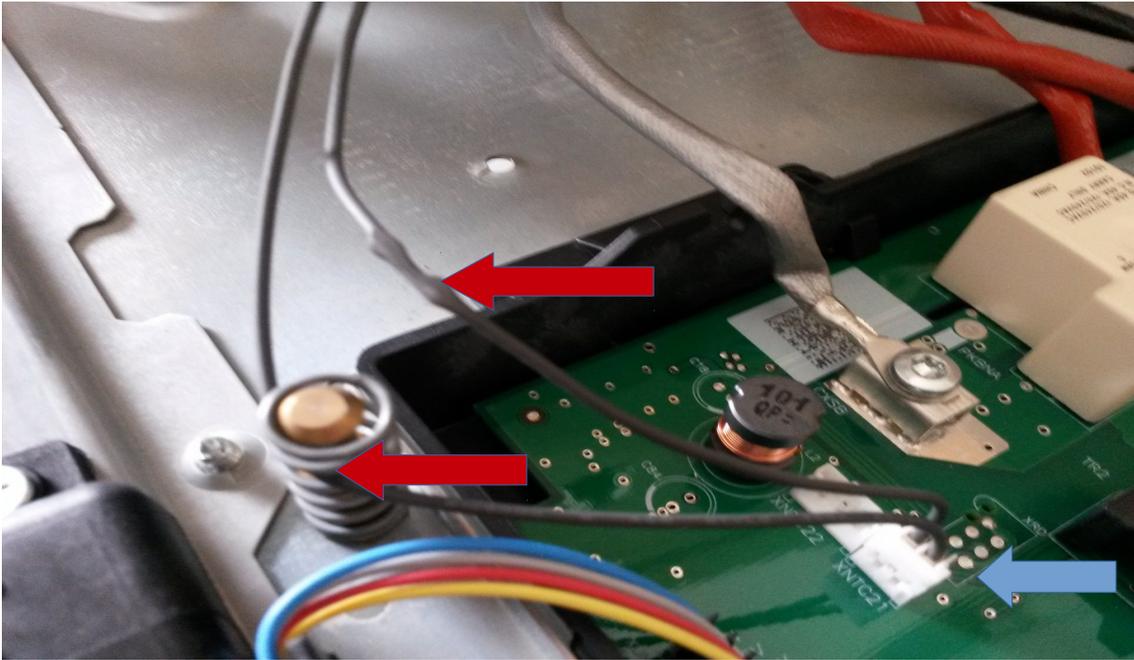
Der Fehler d5 lässt laut Siemens auf einen defekten NTC Sensor schließen (Kurzschluß, durchgebrannt etc.), der freundliche Kundendienstmitarbeiter gab mir die Teile-Nr (NTC-Sensor 00613824).

Hier der Ausfallgrund: Anscheinend wird das Kabel Werksseitig nicht sauber geführt und vielleicht durch Transport, Einbau etc zwischen die Federwindung gelangt und wurde so gequetscht. Siehe Rote Pfeile.

Blauer Pfeil: Steckplatz
