## Reparaturanleitung für Siemens Geschirrspüler SN48M561DE01 "Extraklasse"

### 1. Gerät auseinander bauen

## 2. Systematische Fehlersuche

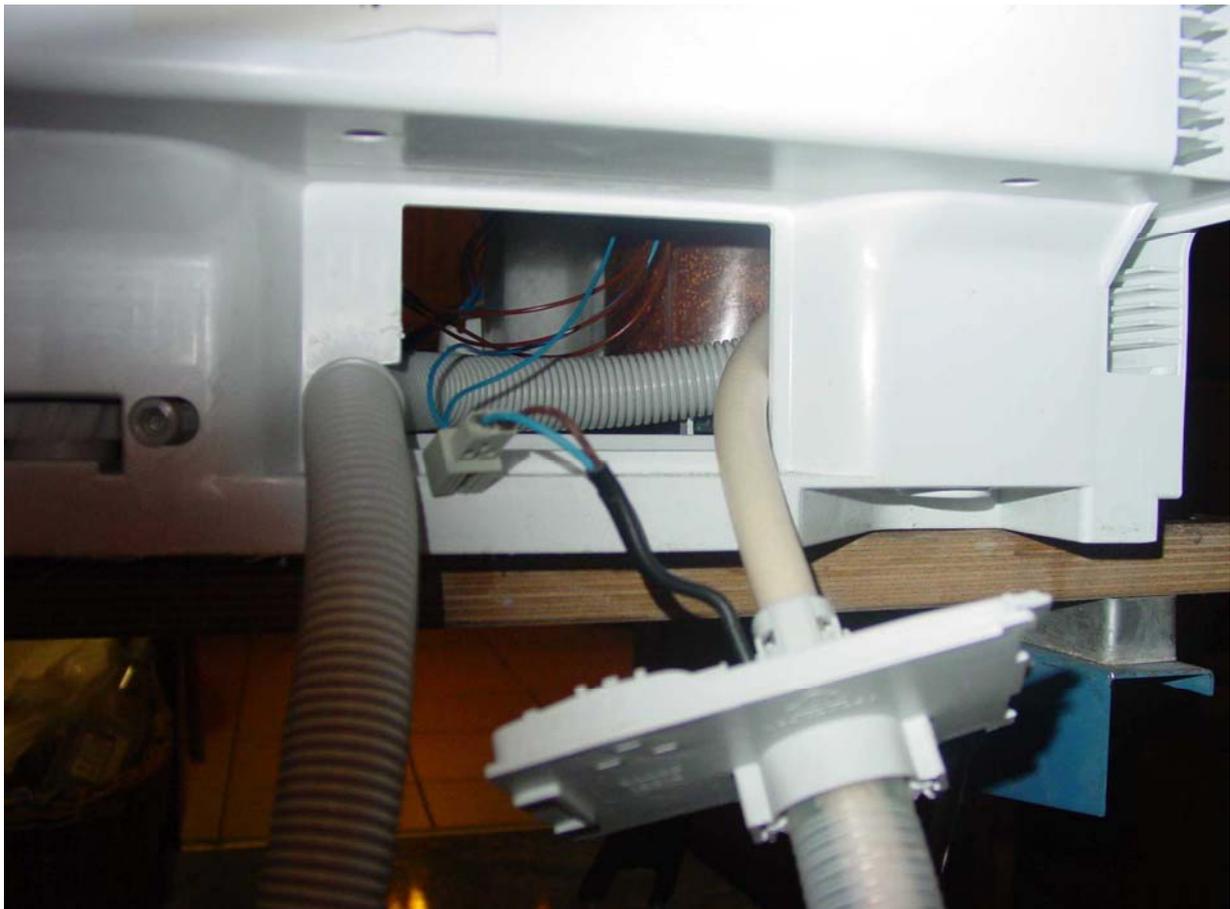
Zur Funktionsprüfung des Ventiles ist bei stromloser Maschine und abgeklemmtem Kabel im Rangiererraum auf der Rückseite der Maschine (siehe Bild..)

der Widerstand des Ventiles zu messen. Ein Wert von 4,2 k $\Omega$  ist der korrekte Wert. Im weiteren Verlauf finden sich unten an der Wassertasche noch zwei weitere Magnetventile. Diese können auf die gleiche Art und Weise geprüft werden. Steckeranschluss abziehen und Widerstand messen. Das untere Ventil ist das Regenerierventil, das rechte das Auslaufventil. **Hier kann man bei Bedarf die komplette Wassertasche entleeren, falls die Maschine sich nicht mehr zur Weiterarbeit überreden lässt. Dazu die Kunststoffnase mit dem langen Schlitz nach vorne biegen und das Ventil schräg nach vorne herausziehen. Achtung, bei gefüllter Wassertasche das Ventil nur lösen und mit einem passenden schlanken Gefäß darunter das Wasser in Etappen auffangen, sonst dürfte es zu Problemen mit der Hausfrau kommen.**

Im Falle eines Defektes gibt es entweder nur das Magnetventil mit Elektroanschluss und Verdrahtungszubehör als Ersatzteil oder aber das komplette Schlauchsystem mit Magnetventil, Zulaufschlauch und Schutzschlauch als komplette Einheit. Die Preise liegen bei ca. 70€ für das Ventil oder ca. 150€ für die komplette Schlaucheinheit. (Stand Feb. 2014).

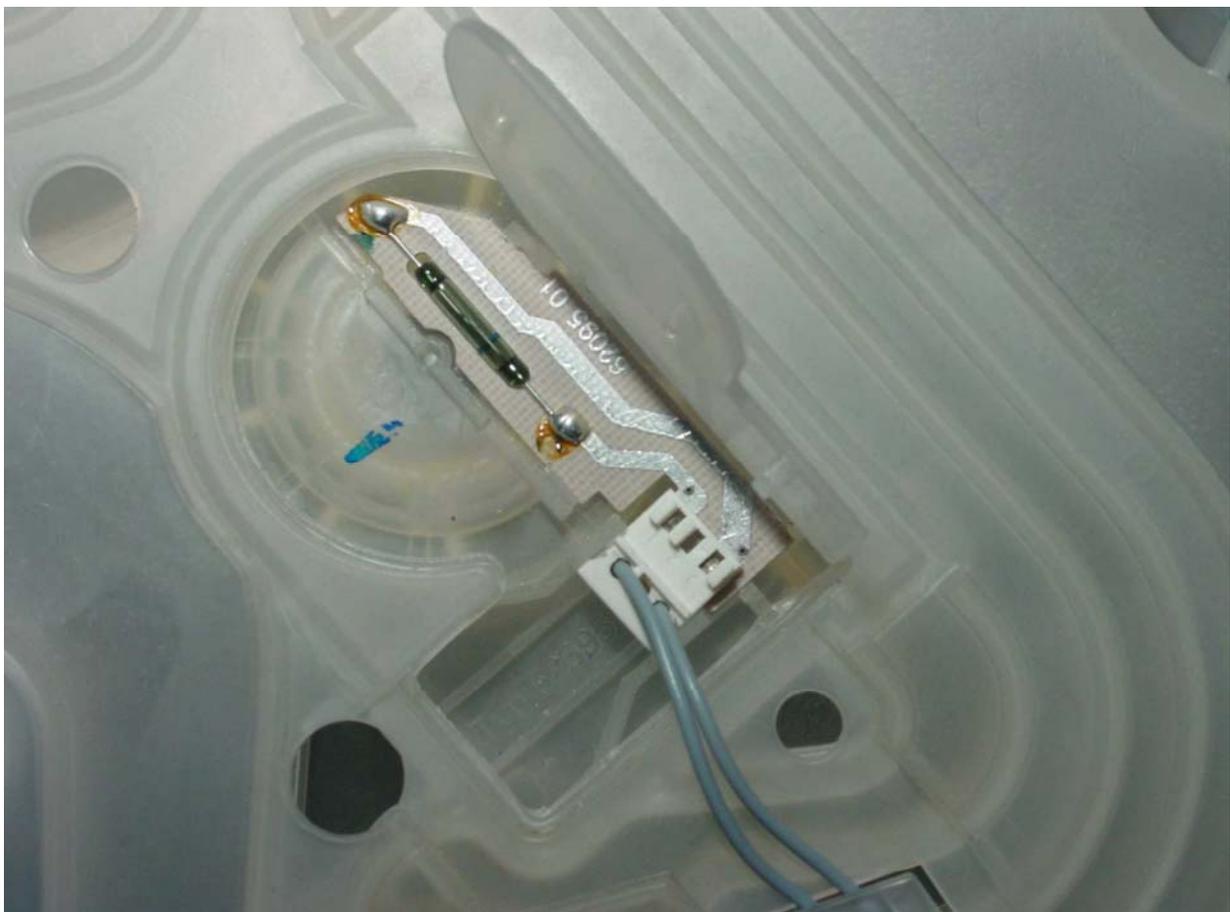
Auf dieser Seite der Maschine ist als weiteres Prüfobjekt das Reed-Relais für den Impeller zu finden. (Bild...). Die kleine Platine kann durch vorsichtiges Aushebeln aus den Kunststoffnasen herausgenommen werden. Dann kann mit einem kleinen Magneten und einer Durchgangsprüfung festgestellt werden, ob das Relais ordnungsgemäß funktioniert

Bei positivem Prüfergebnis kann die Platine wieder vorsichtig in die vorgegebene Position zurückgebaut werden. Das komplette Impellergehäuse mit Platine gibt es als Ersatzteil beim Werkkundendienst. Online-Explosionszeichnungen sind vorhanden. Damit sind die zu prüfenden elektrisch gesteuerten Komponenten auf der linken Geräteseite abgehandelt. Ein weiteres wichtiges Bauteil, das ebenfalls häufig zu Fehlermeldungen führt ist der

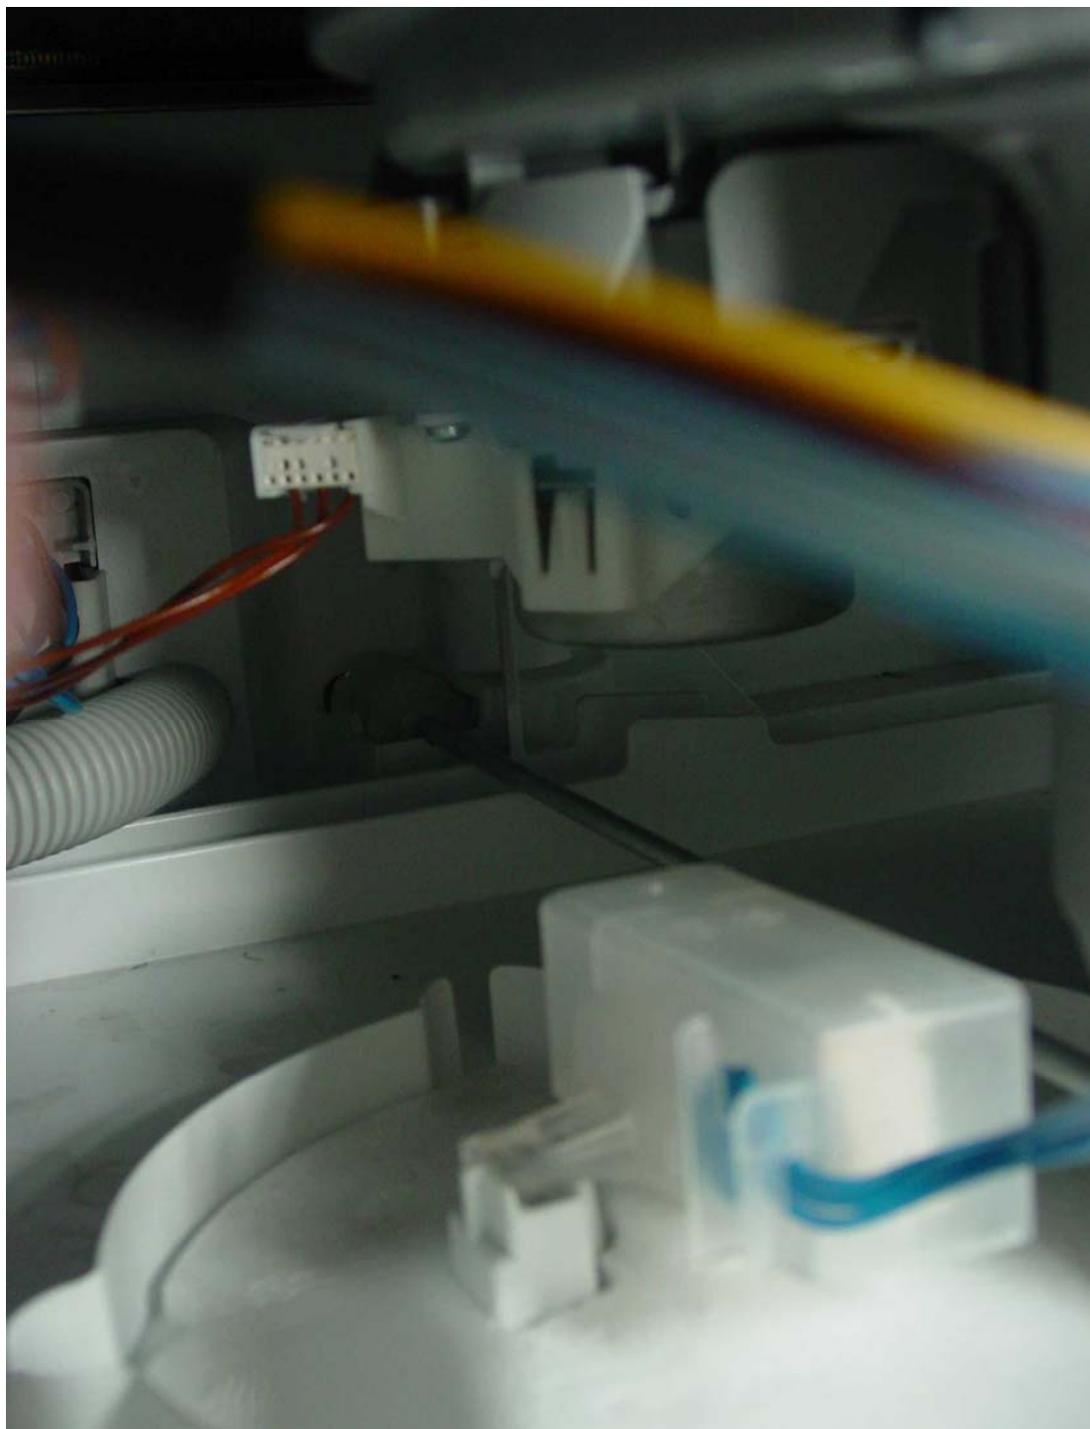
Schwimmerschalter in der Bodengruppe. Er ist erst nach Ausbau der unteren Fronttürabdeckung und der dahinter liegenden Blechabdeckung (siehe Bild...)

Sichtbar. Direkt darüber ist noch der Anschlussstecker für die Pumpe der Wasserverteilung hinten am Pumpensumpf zu sehen.

Der Schalter hat 3 Kontakte und befindet sich unter einer Plastikkappe direkt auf dem bei Wassereintritt auslösenden Styroporschwimmer. Er lässt sich ohne Probleme ausklipsen und zur weiteren Untersuchung nach vorne herausziehen. Eine Funktionskontrolle auf ordnungsgemäßes Öffnen und Schließen durch eine Durchgangsprüfung gibt Auskunft über evtl. Fehlfunktionen. Die weiteren Komponenten in diesem Bereich werden zunächst auf ordnungsgemäßen Sitz der hineinführenden Steckkontakte überprüft.

**Bei meinem Gerät zeigte sich ein nicht zu behebbender Fehler F:15 der eigentlich auf Wasser in der Bodenwanne hinweist, die eigentliche Ursache war jedoch ein Kontaktproblem am Stecker von der Steuerplatine zum Schwimmerschalter in der Bodengruppe.**

**Bei unklaren Störungsbildern also generell alle betroffenen Steckkontakte auf festen Sitz oder evtl. verbogene Kontaktfedern prüfen. Aber bitte die Kontaktfedern nur vorsichtig nachbiegen da diese schnell abbrechen, wenn sie zu stark beansprucht werden.**

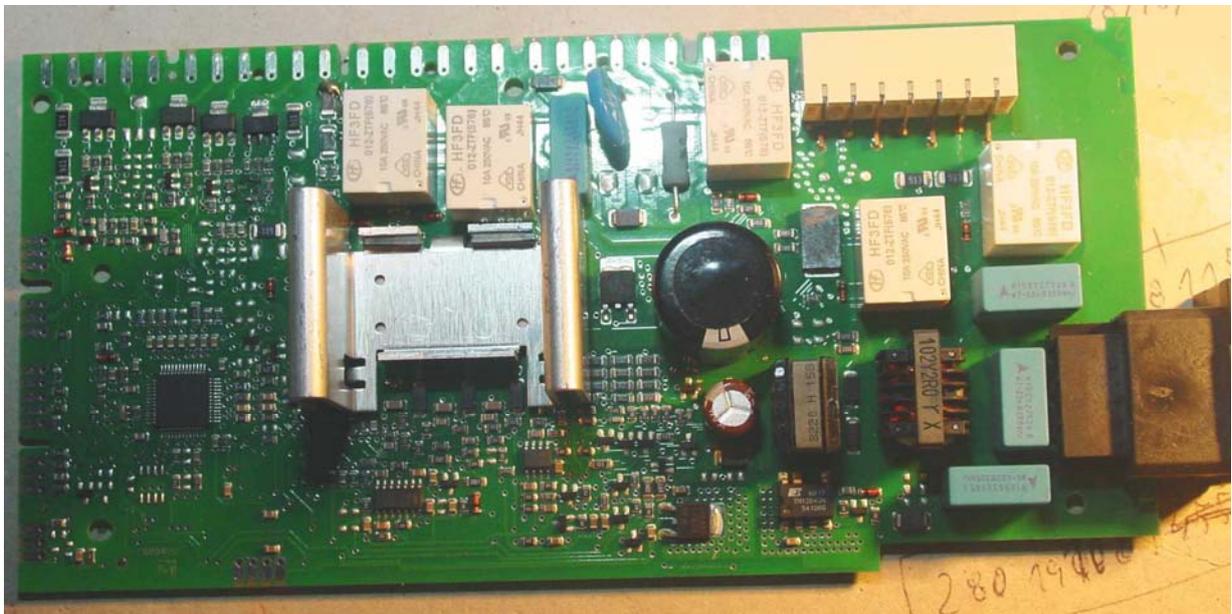
Bei den Vorgängermodellen ist eine potentielle Störungsquelle bei den Triacs zu suchen gewesen. Auch das aktuelle Modell hat wahrscheinlich aus Kostengründen nur einen unzureichenden Schutz bei möglichen Kurzschlüssen im Bereich der Peripherie (Magnetventile und andere 230 V Verbraucher). So wäre eine galvanische Trennung von Netzspannungsführenden Teilen und der eigentlichen Elektronik sicher wünschenswert, zumindest eine Schmelzsicherung vor den potentiell gefährdeten Teilen wäre schön. Aber dann würden die Maschinen ja zu lange leben...

Probleme mit abgeschmolzenen Heizrelaiskontakten wurden bei den Vorgängermodellen ja im Forum schon des öfteren beschrieben. Grundsätzlich ist auch bei der hier vorliegenden Platine bei einem defekten Triac ein Reparaturversuch möglich. Auch lassen sich einzelne Widerstände oder Transistoren für einen einigermaßen im Löten geübten ersetzen. Aber hier sind natürlich ohne einen entsprechenden Schaltplan Grenzen gesetzt.

Bei den Triacs handelt es sich um Standardbauteile mit folgenden Kenndaten: Spitzenspannung 600 V, 1 A, Zündstrom zwischen 5 und 25 mA. Es sind die im Forum genannten Standardtypen.

**Eine Störungsursache, die auf den ersten Blick nicht zu erkennen ist, findet man bei den Anschlusskontakten der Hauptplatine. Die darauf befestigten Stecker können durch nicht festsitzende Kontaktfedern zu Fehlern führen, die auf ganz andere Ursachen schließen lassen.**

Bei eindeutig bekannter Ursache für den Ausfall ist ein Reparaturversuch zumindest eine mögliche Option. Aber nur bei sach- und fachgerechtem Umgang. **Reparaturen an elektrischen Bauteilen aber nur dann, wenn ausreichende Kenntnis über die Materie und die damit verbundenen Gefahren vorhanden sind.**

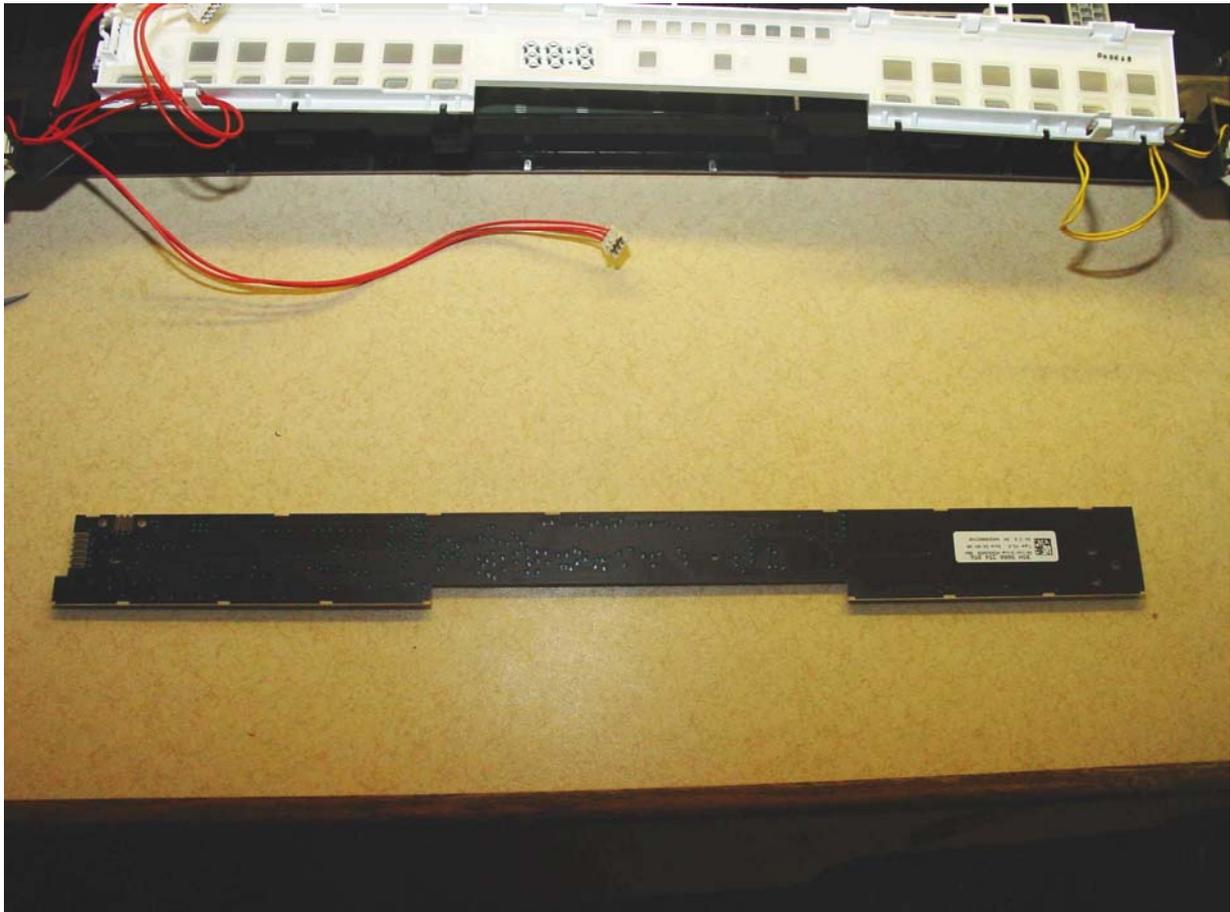
Außer der Steuerplatine auf der rechten unteren Gehäusesseite gibt es noch eine weitere größere Platine im Bedientableau das vor allem die Digitalanzeige und die erforderlichen Programmschalter beinhaltet. Darüber hinaus ist hier wohl auch die Steuerung für die Dosierung des Klarspülers in einem SMD-Bauteil versteckt. Eine Reparatur dieser Platine ist auf Grund des Aufbaus sicher nicht möglich. (siehe Bild)

Was ohne Probleme in Eigenregie erfolgen kann ist natürlich der Tausch der Platine oder der Fronttasten bzw. dem separat auf der Platine montierten Hauptschalter.

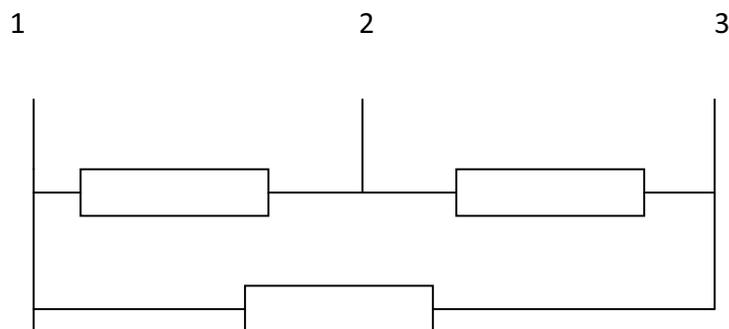
Eine Widerstandsmessung zwischen Klemme 1-2 und 2-3 muss in jedem Fall identische Werte ergeben. Die Messung zwischen 1 und 3 den doppelten Wert der Einzelwiderstände, da hier ja eine Hintereinanderschaltung der beiden Widerstandswerte vorliegt.

Wenn hier keine Unregelmäßigkeiten vorliegen, kann ein Nichtlaufen der Pumpe auch durch ein mechanisches Hindernis innerhalb des Gehäuses verursacht werden. Auch die bereits weiter oben angeschnittene Problematik mit den Rast-Steckverbindern an der Steuerplatine und auf der jeweils anderen Seite am entsprechenden Aggregat ist als Fehlerquelle nicht auszuschließen.
