Waschmaschine Miele – nichts geht mehr

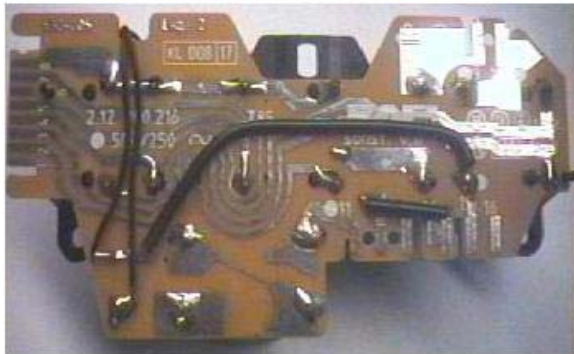
Alte Serie (ohne Beleuchtung)

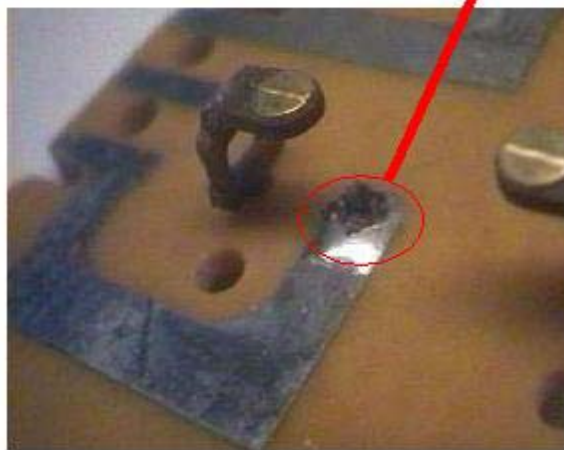
Kalte Lötstelle
unter dem
Tasteblock
