# Reparaturanleitung für defektes Hauptlager bei einem Frontlader für Waschmaschinen mit Kunststoffbottich der Marken Privileg/Zanussi mit teilbarem Gehäuse.

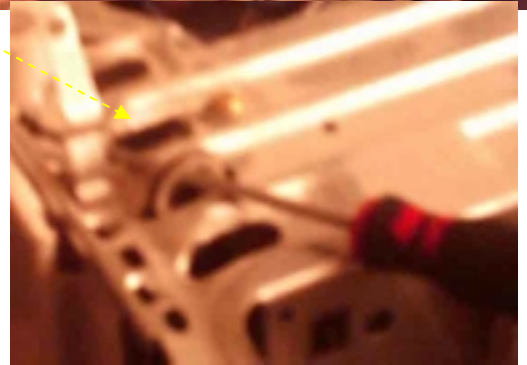
- Schlauch Kammer –Bottich
- Gleitkörper
- Anschluss z-Pumpe
- Abflussformteil
- Druckdose
- Entlüftungsschlauch
- Motor Temperaturfühler (NTC)

wurden vorher am Bottich entfernt damit dieser heraus genommen werden kann.

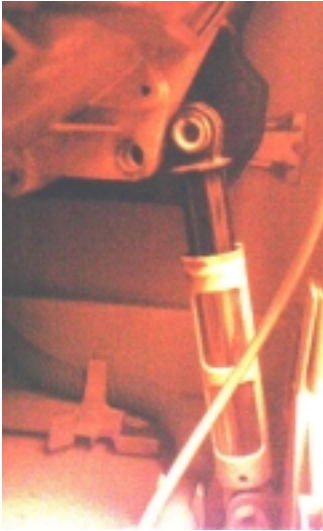
Hier ist noch einmal der Gleitkörper zu sehen. Er ist mit einem Stift mit einem Widerhacken am Bottich befestigt ist. Dieser Widerhacken lässt sich sehr leicht mit einem kräftigen Fingerdruck reindrücken. Dabei dann den Stift mit einer Zange herausziehen.

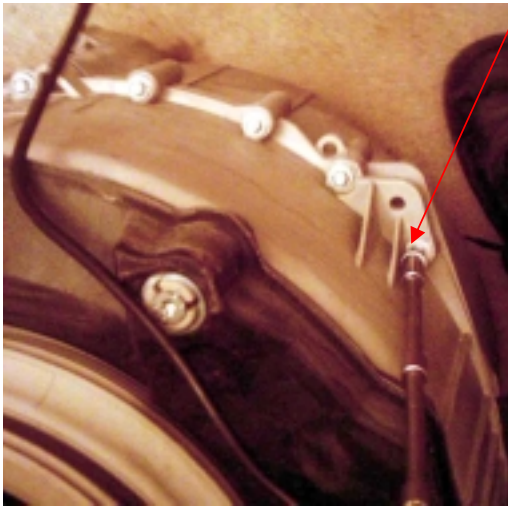
Diese Schrauben, welche sich um den Bottich befinden, müssen mit einer kräftigen Bohrmaschine herausgeschraubt werden.

Wir nehmen jetzt das Oberteil ab  
Es ist ratsam diese Dichtung zu erneuern.

Andernfalls ist das Trommelkreuz abzuschrauben und zu erneuern. Nun eine neue Bottichdichtung einsetzen, dann die Trommel einsetzen und die Bottichhälften wieder mit der Bohrmaschine verschrauben. Die Schrauben vorher einfetten, dann geht es leichter.

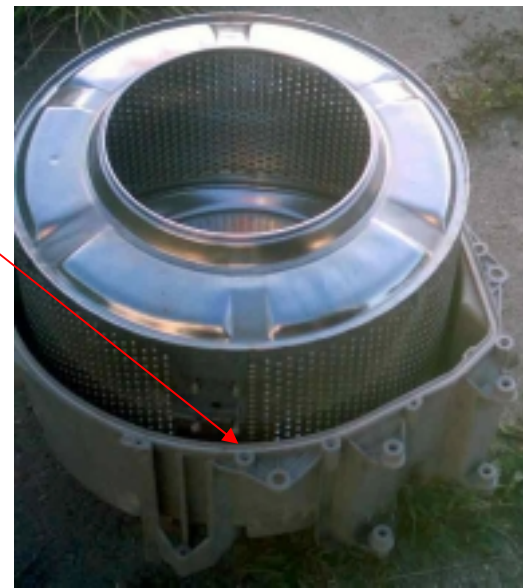
Hier jetzt eine Schraube o.ä. reindrehen (Gewinde nicht beschädigen) und die Welle mit kräftigen Hammerschlägen heraus schlagen. Und noch ein und

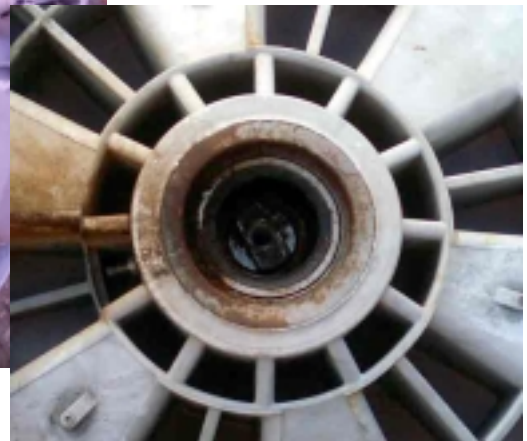
noch ein Schlag... ..und die Trommel ist draußen....

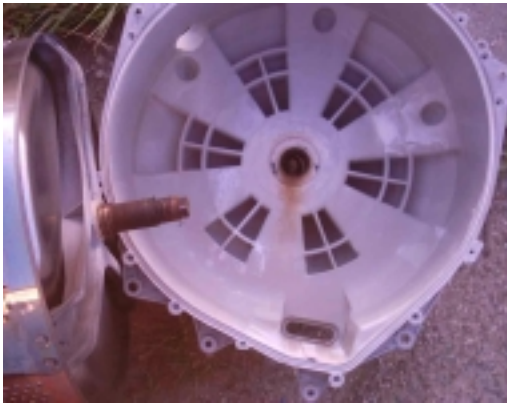
Das äußere Lager hat hier einen Totalschaden!  
 Man bekommt jedoch von der Gegenseite diesen äußeren Lagerring sehr gut mit einem Meißel zu fassen. Ein paar unkomplizierte Hammerschläge und der Lagerring ist draußen. Nachdem alles schön mit Stahlwolle gereinigt wurde, werden nun zwei neue Lager mit dosierten Hammerschlägen eingesetzt und danach ein neuer Simmerring reingedrückt.

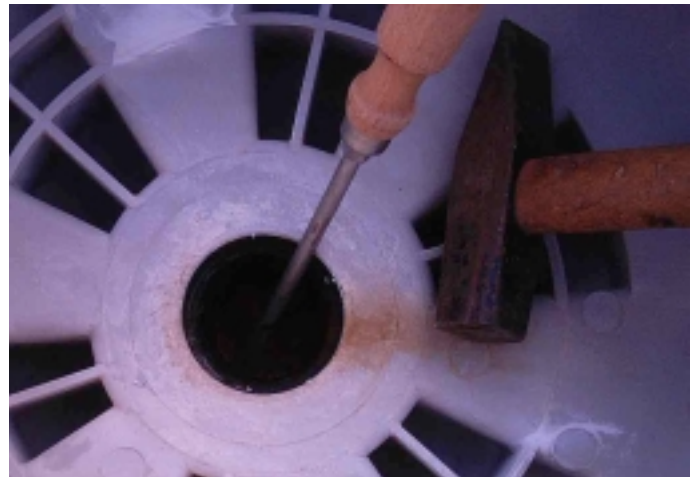
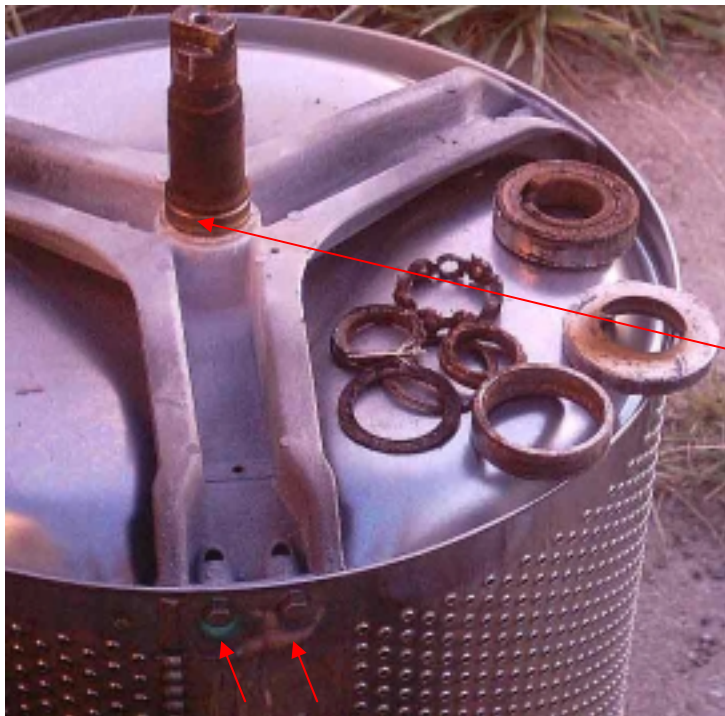
Dieser Messingring muss schön glatt sein, sonst hält der neue Simmerring nicht lange und Wasser dringt in das Lager ein.

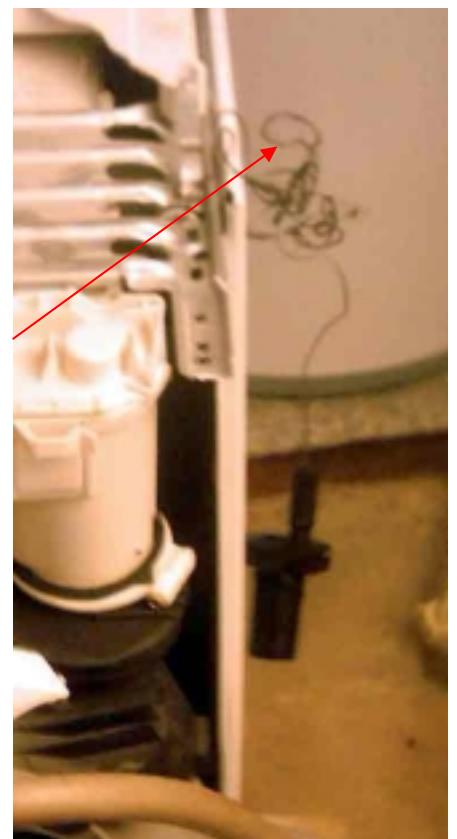
Was beim Zusammenbau noch zu beachten ist:  
Der Heizungsniederhalter muss sich an der  
Bottichvorderwand befinden.

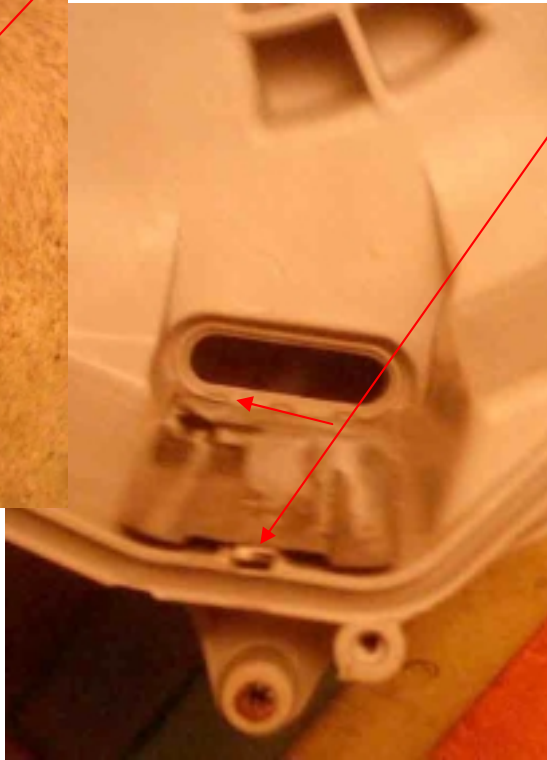
Das Heizungsblech  
muss an der  
Bottichrückwand gut  
befestigt sein.
