## **Wäschetrockner:** **Neuer Antriebsriemen ist nach kurzer Zeit wieder defekt**

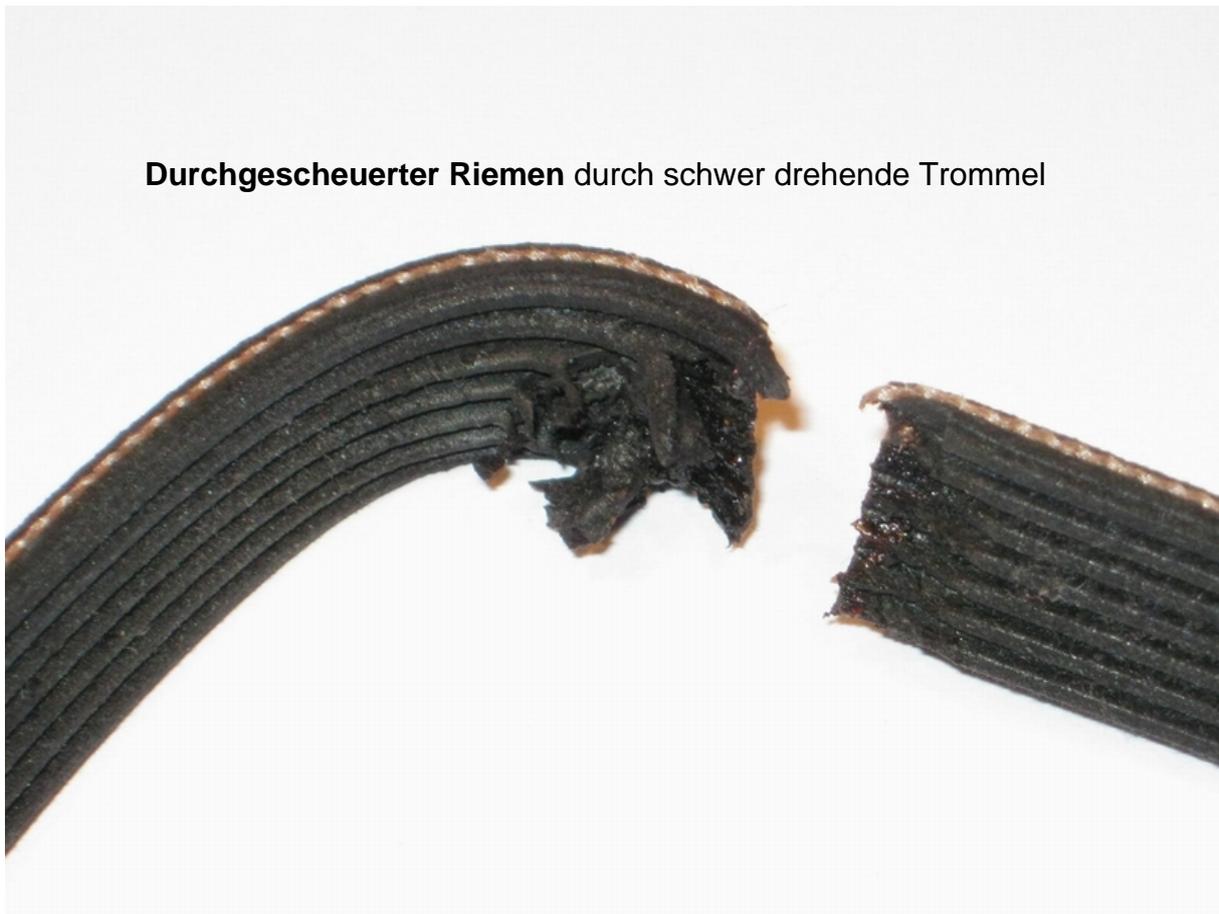
Ein normaler „verschlissener“ Riemen ist in der Regel brüchig. Leichtes Knicken des Riemens zeigt dann bereits erste kleine Risse. Die Rissstellen die gerade abgetrennt oder faserig eingerissen.

Ein durchgescheuerter Riemen hat an der Rissstelle einseitig die Form der Motorwelle angenommen und die Innenfläche (Rippen) sehen aus wie geschmolzen.

Wenn der Riemen bei einem Wäschetrockner gerissen ist, sollte vor dem erneuern unbedingt geprüft werden ob die Trommel leichtgängig läuft. Oft sind die Gleitlager an der Trommelvorderseite bereits so verschlissen, dass die Trommel zu schwer läuft. Dies hat zur Folge, dass der Riemen nicht reißt sondern an der Motorwelle durchscheuert. Betrachtet man zuerst die „Rissstelle“ kann man anhand des Bildes schon eindeutig erkennen ob der Riemen durchgescheuert wurde und ob es Sinn macht den Riemen einzeln zu tauschen.
