REPARATURANLEITUNG

Dunstabzugshaube „PRIVILEG“, Einbauversion (hinter einem Schrankfach) mit Abluft

Baujahr: ca. 2003

Reparaturjahr: 2013

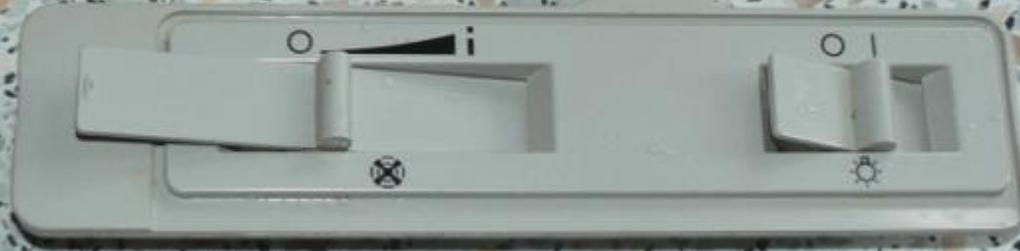
So werden die Schiebeschalter herausgenommen.
Beim Wiedereinsetzen darauf achten, dass die Schalter
in die Schiebepotentiometer richtig eingreifen!

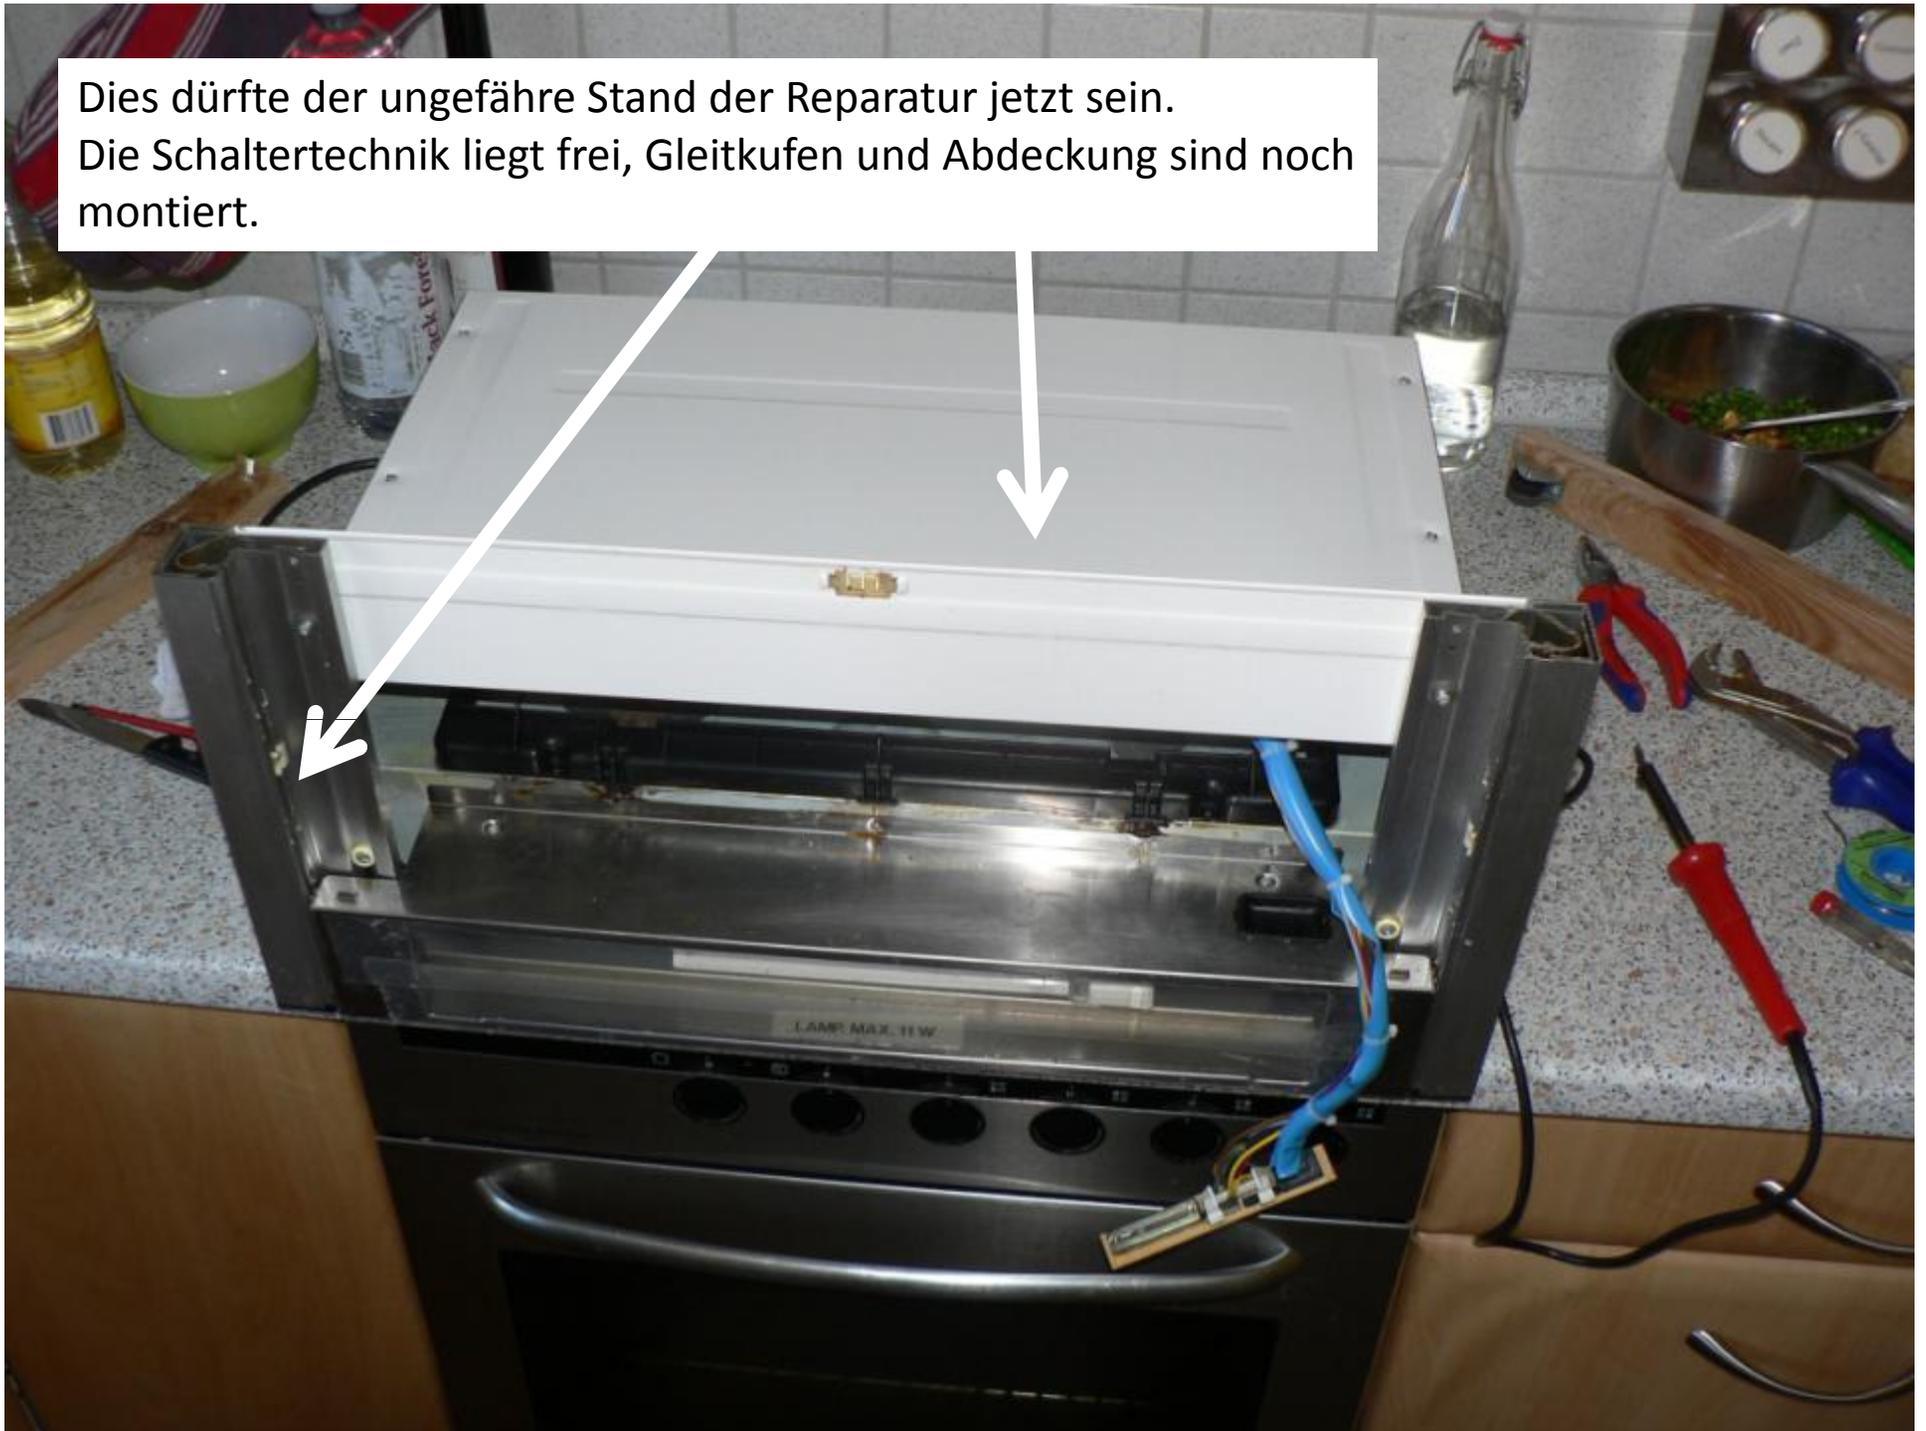
Dies dürfte der ungefähre Stand der Reparatur jetzt sein.
Die Schaltertechnik liegt frei, Gleitkufen und Abdeckung sind noch montiert.

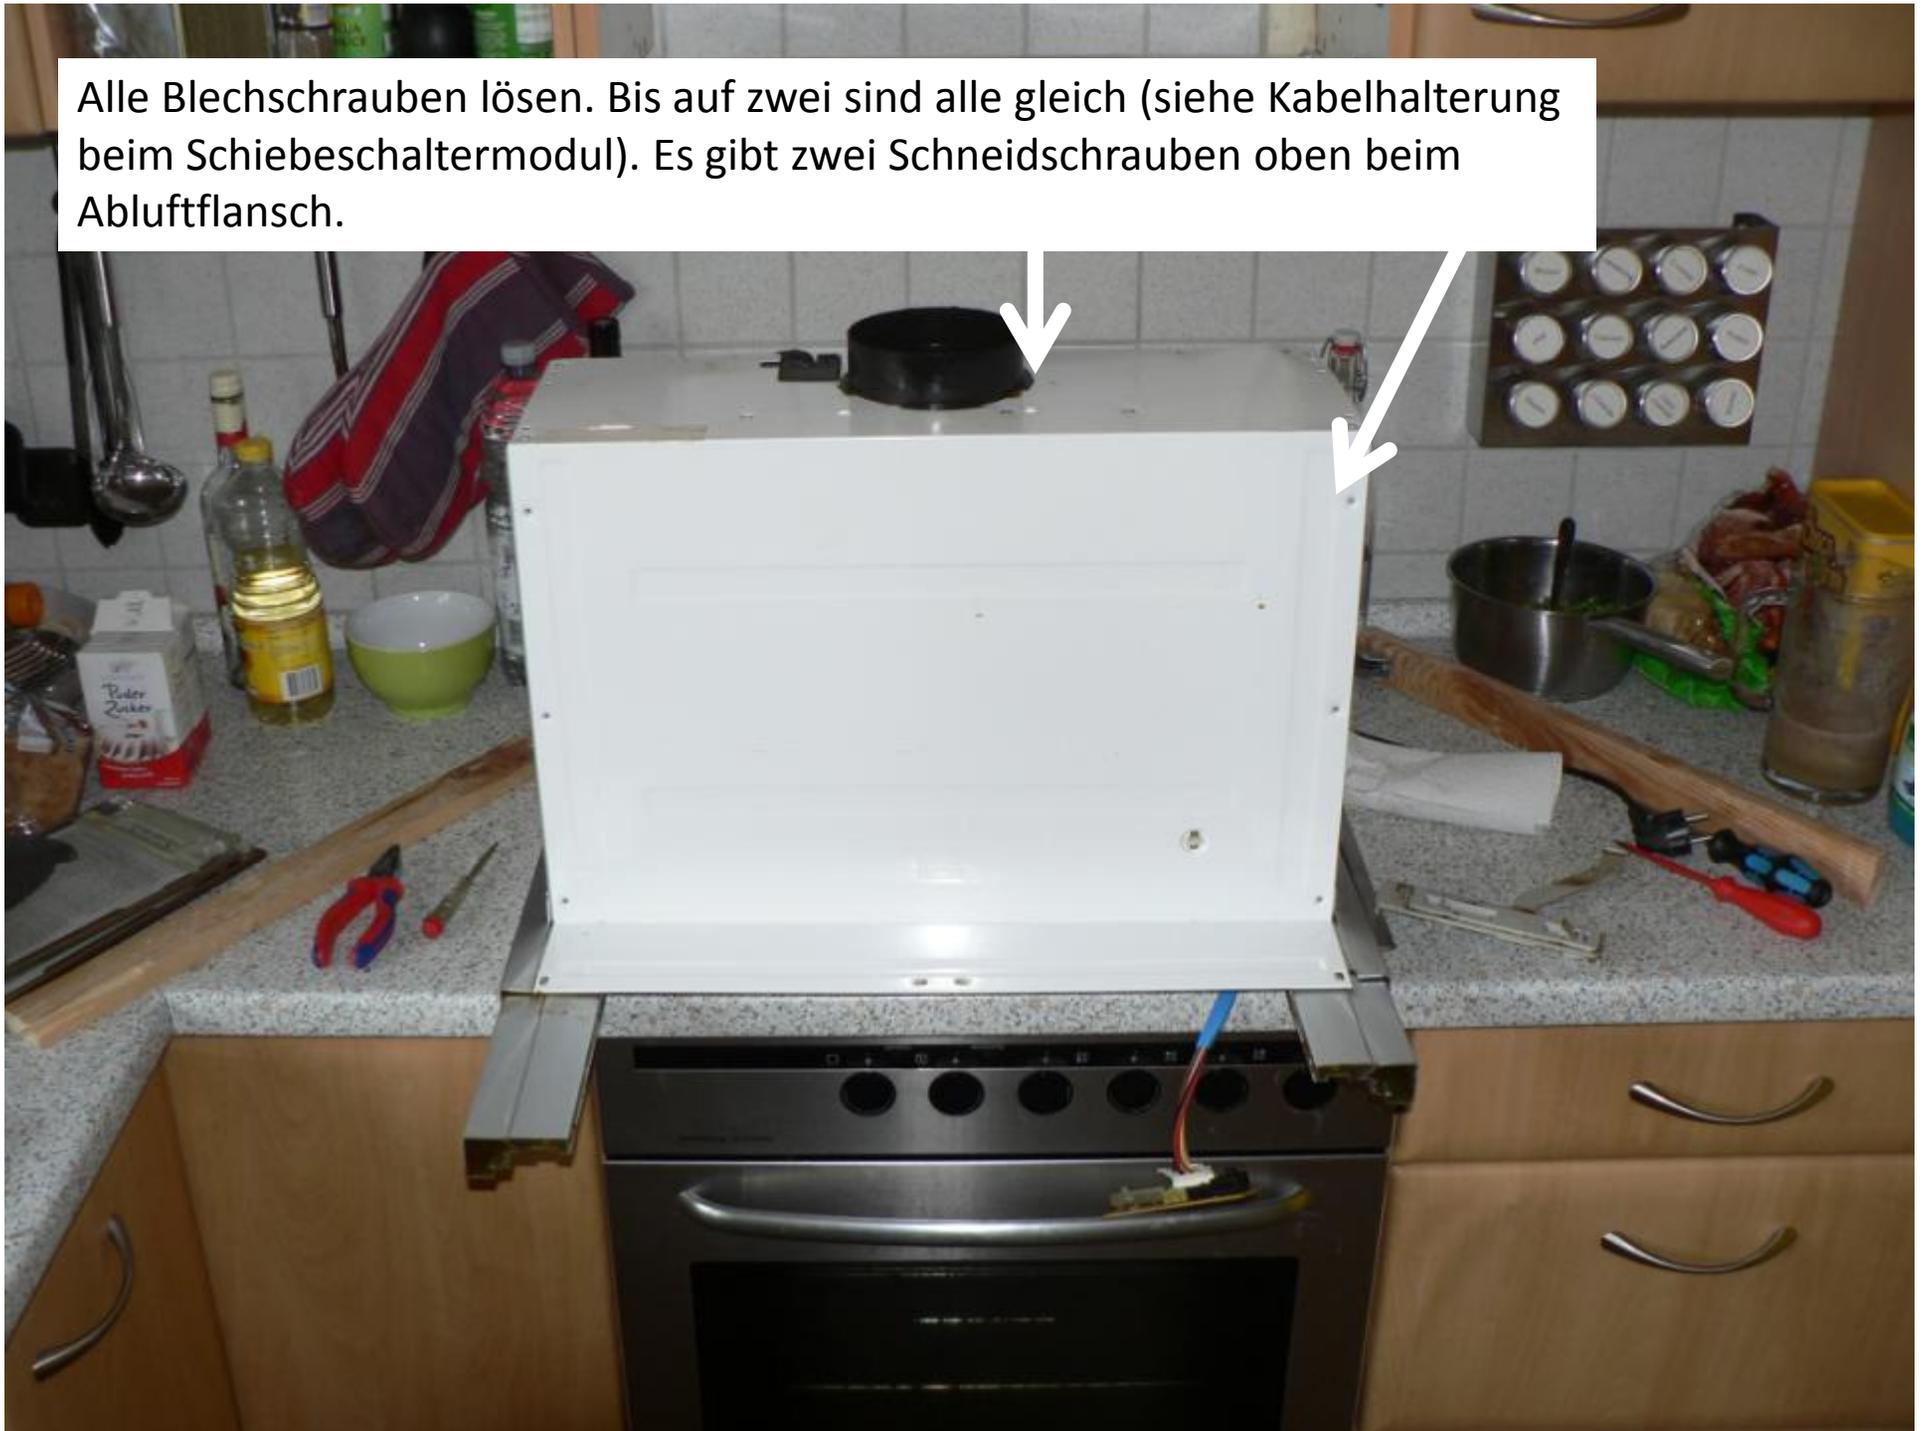
Alle Blechschrauben lösen. Bis auf zwei sind alle gleich (siehe Kabelhalterung beim Schiebeschaltermodul). Es gibt zwei Schneidschrauben oben beim Abluftflansch.

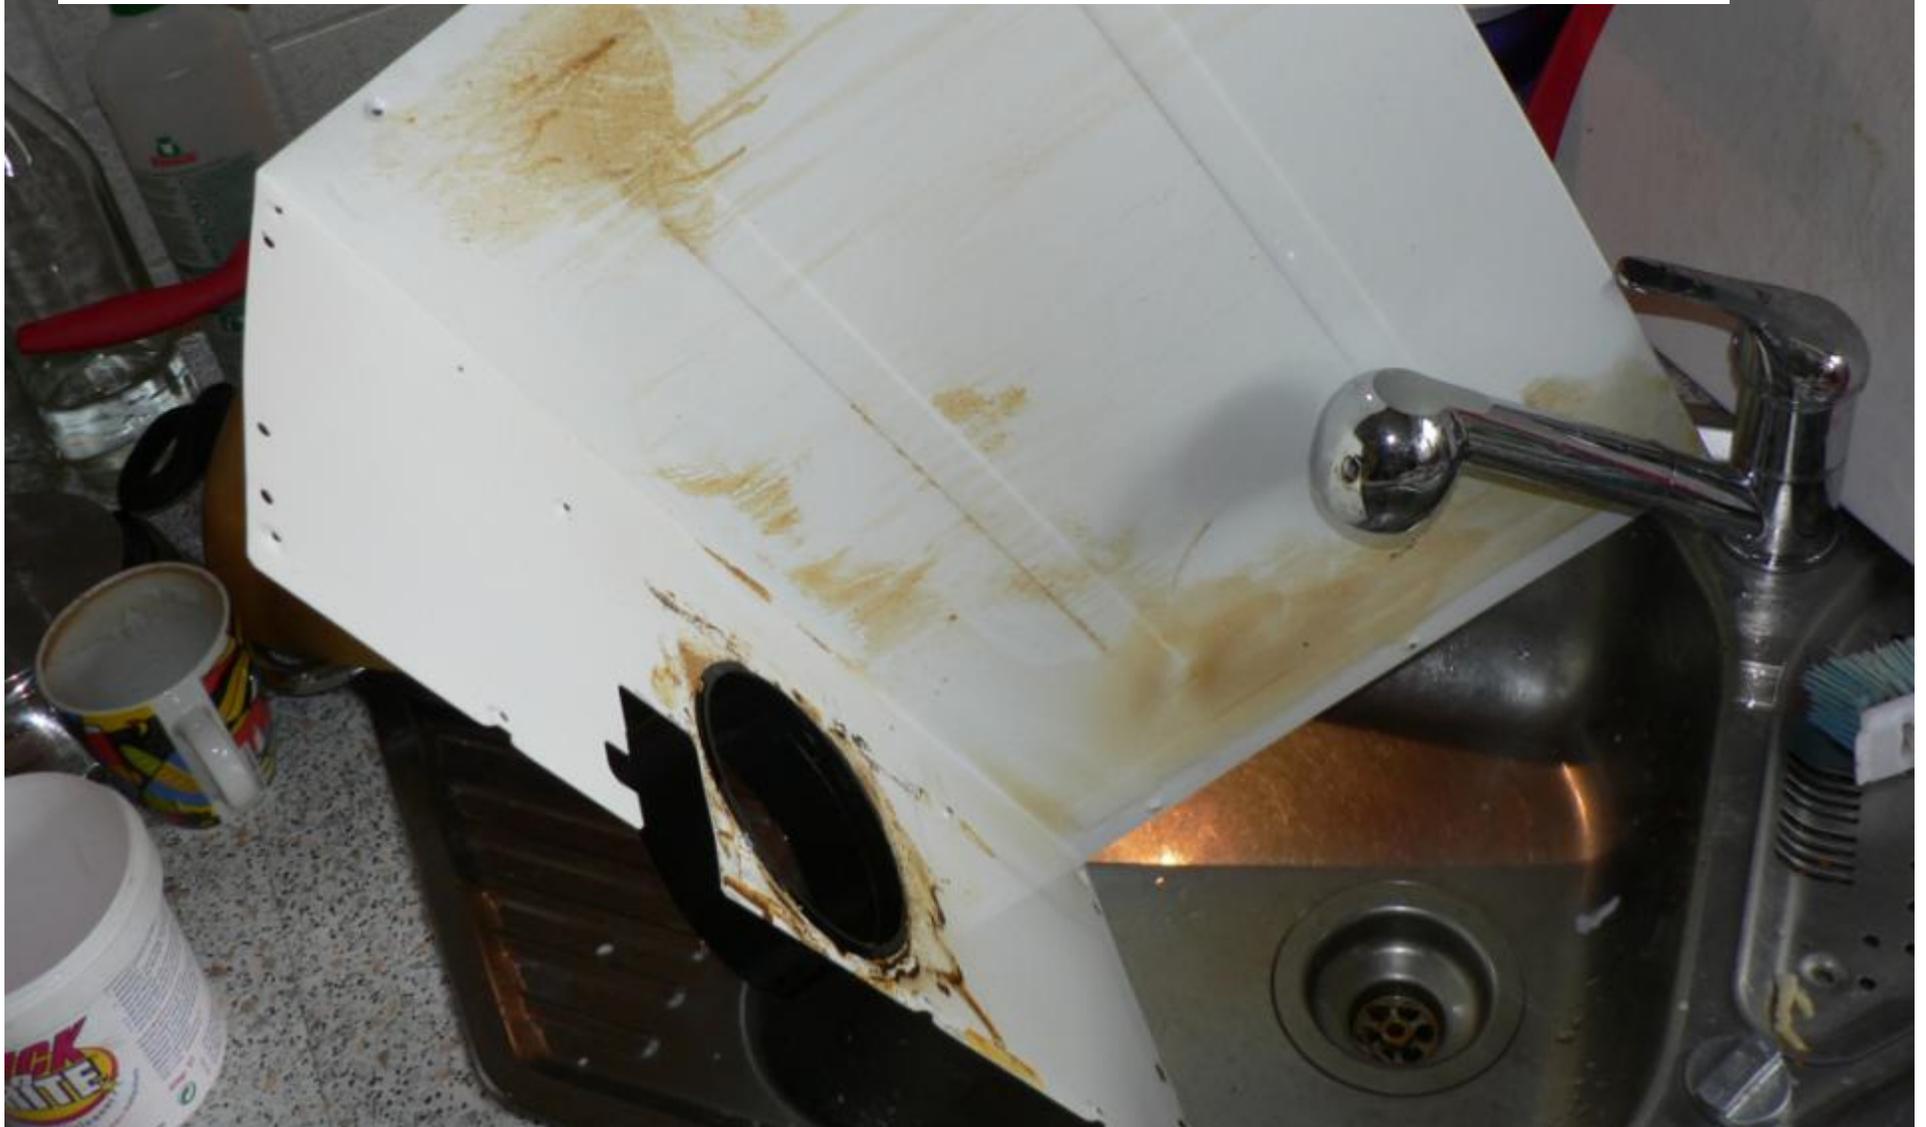
Das unangenehmste beim Reinigen einer Abzugshaube ist natürlich das alte Fett, das sich angesammelt hat. Nehmt am besten einen enzymatischen Reiniger oder Neutralseife dafür. Ohne Werbung machen zu wollen: „Quick & Brite“ hat die Aufgabe bestens bewältigt.

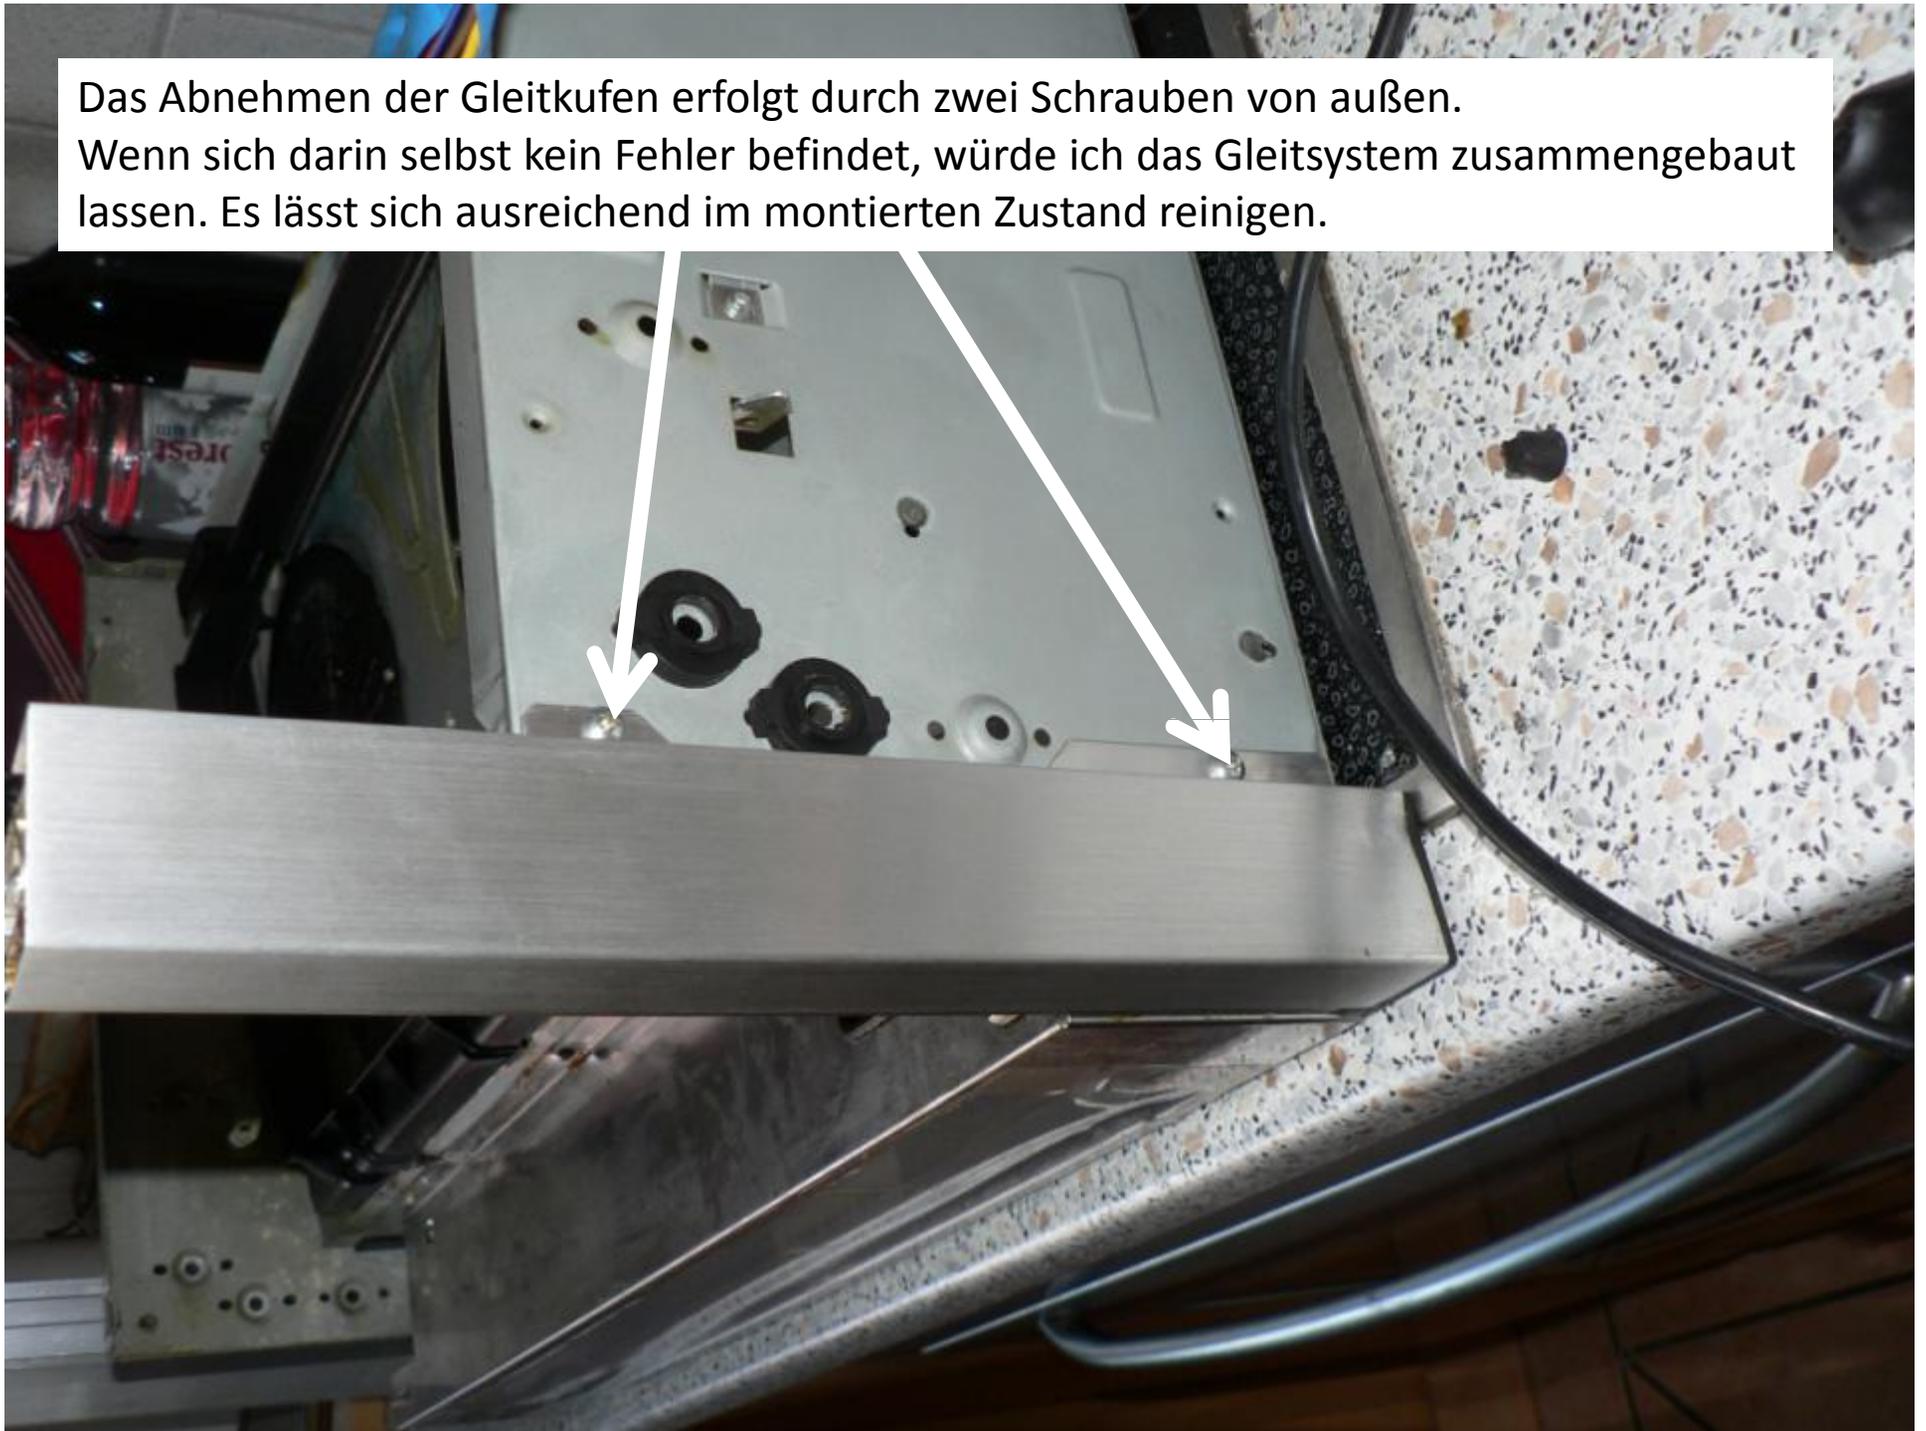
Das Abnehmen der Gleitkufen erfolgt durch zwei Schrauben von außen.
Wenn sich darin selbst kein Fehler befindet, würde ich das Gleitsystem zusammengebaut lassen. Es lässt sich ausreichend im montierten Zustand reinigen.

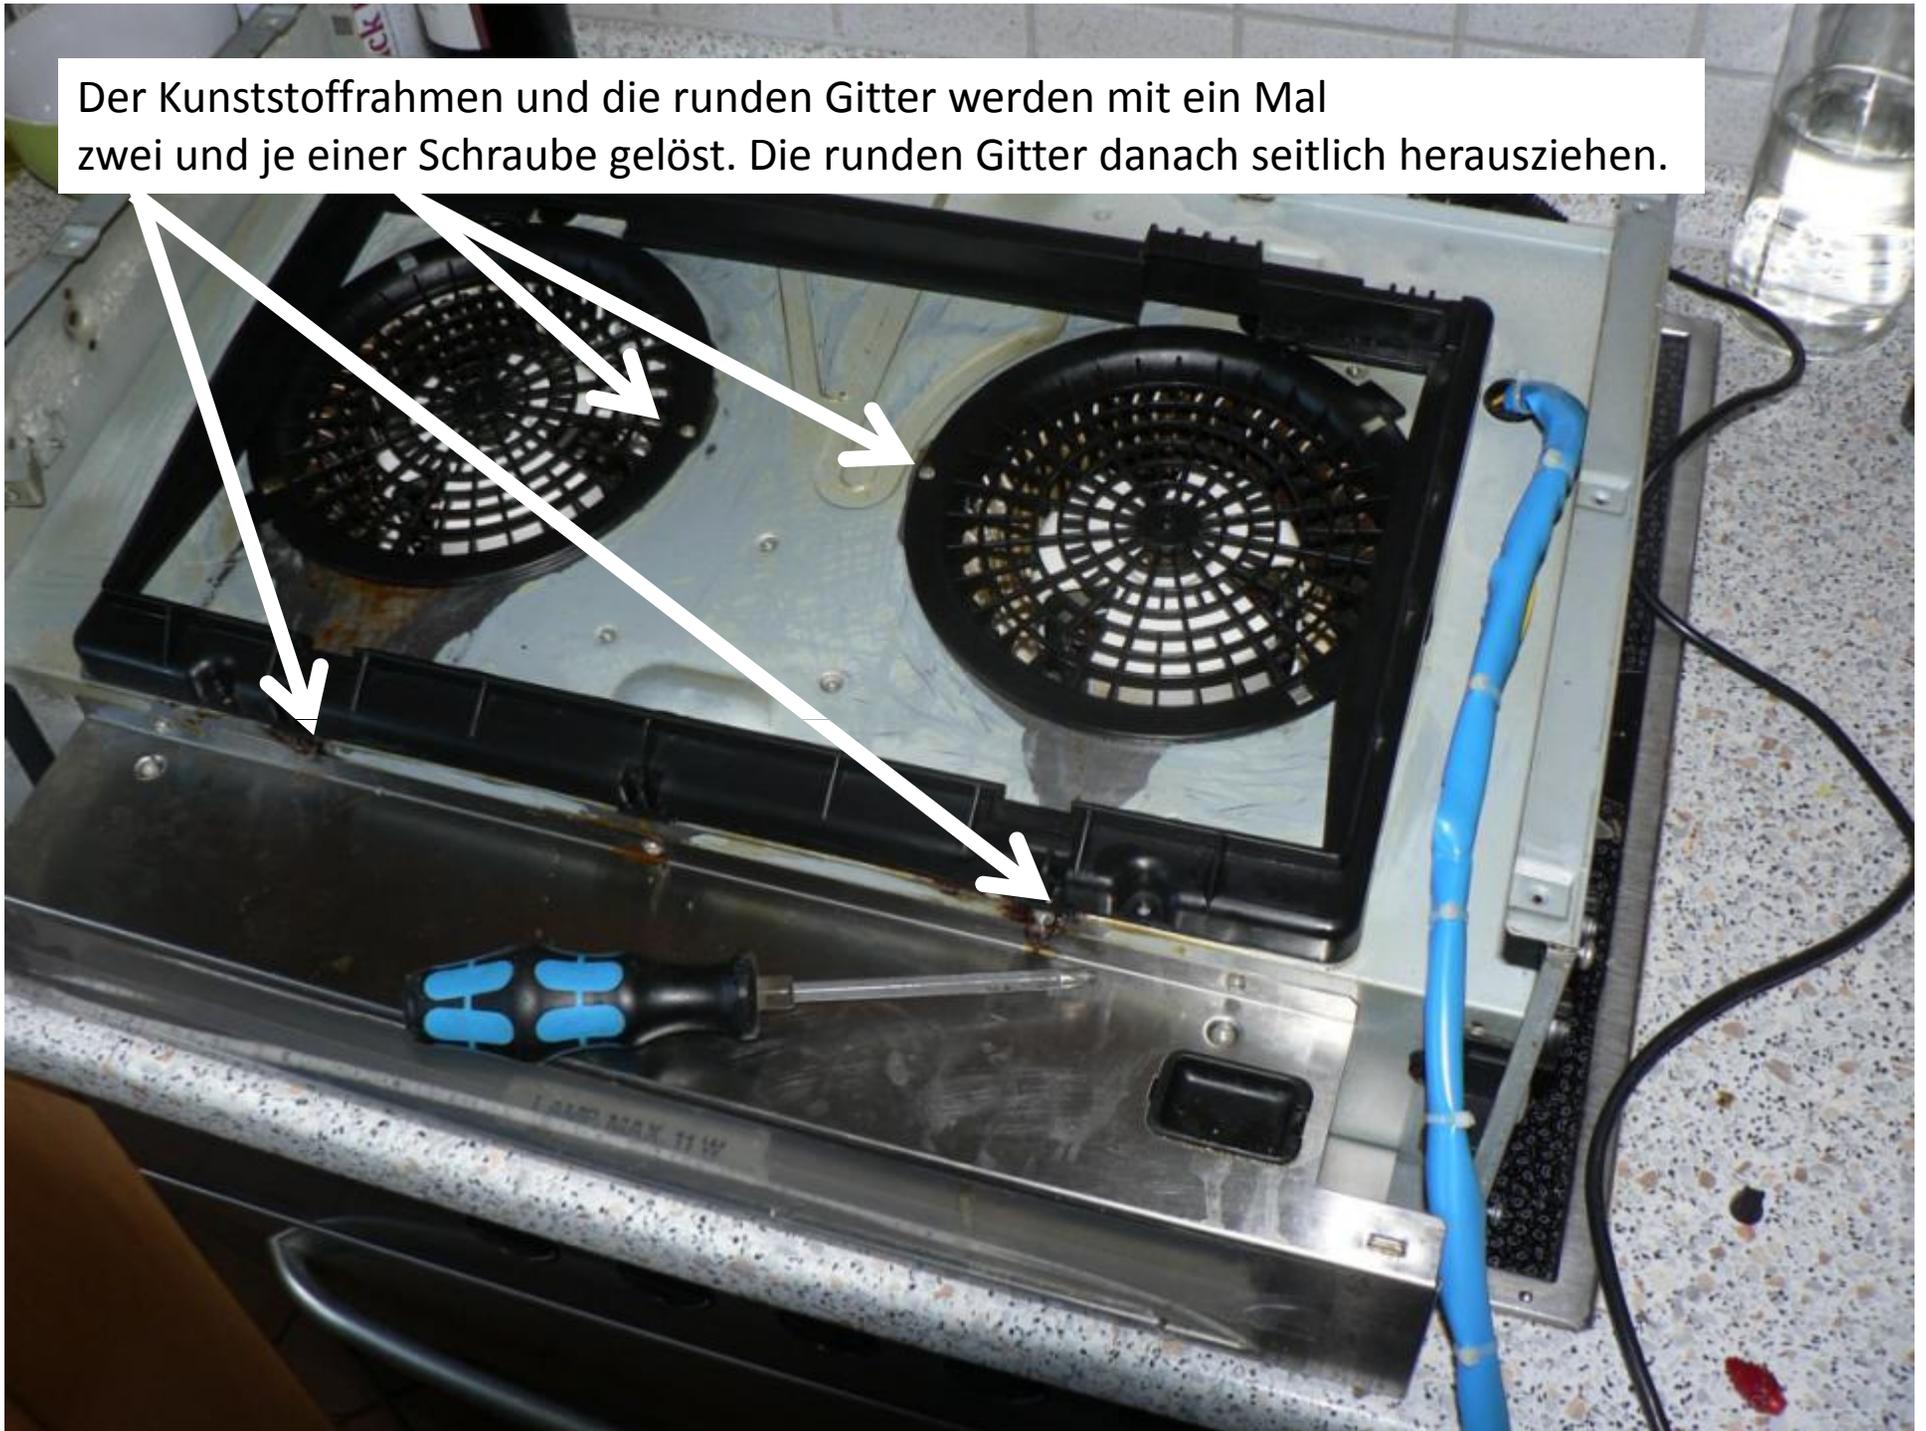
Der Kunststoffrahmen und die runden Gitter werden mit ein Mal zwei und je einer Schraube gelöst. Die runden Gitter danach seitlich herausziehen.

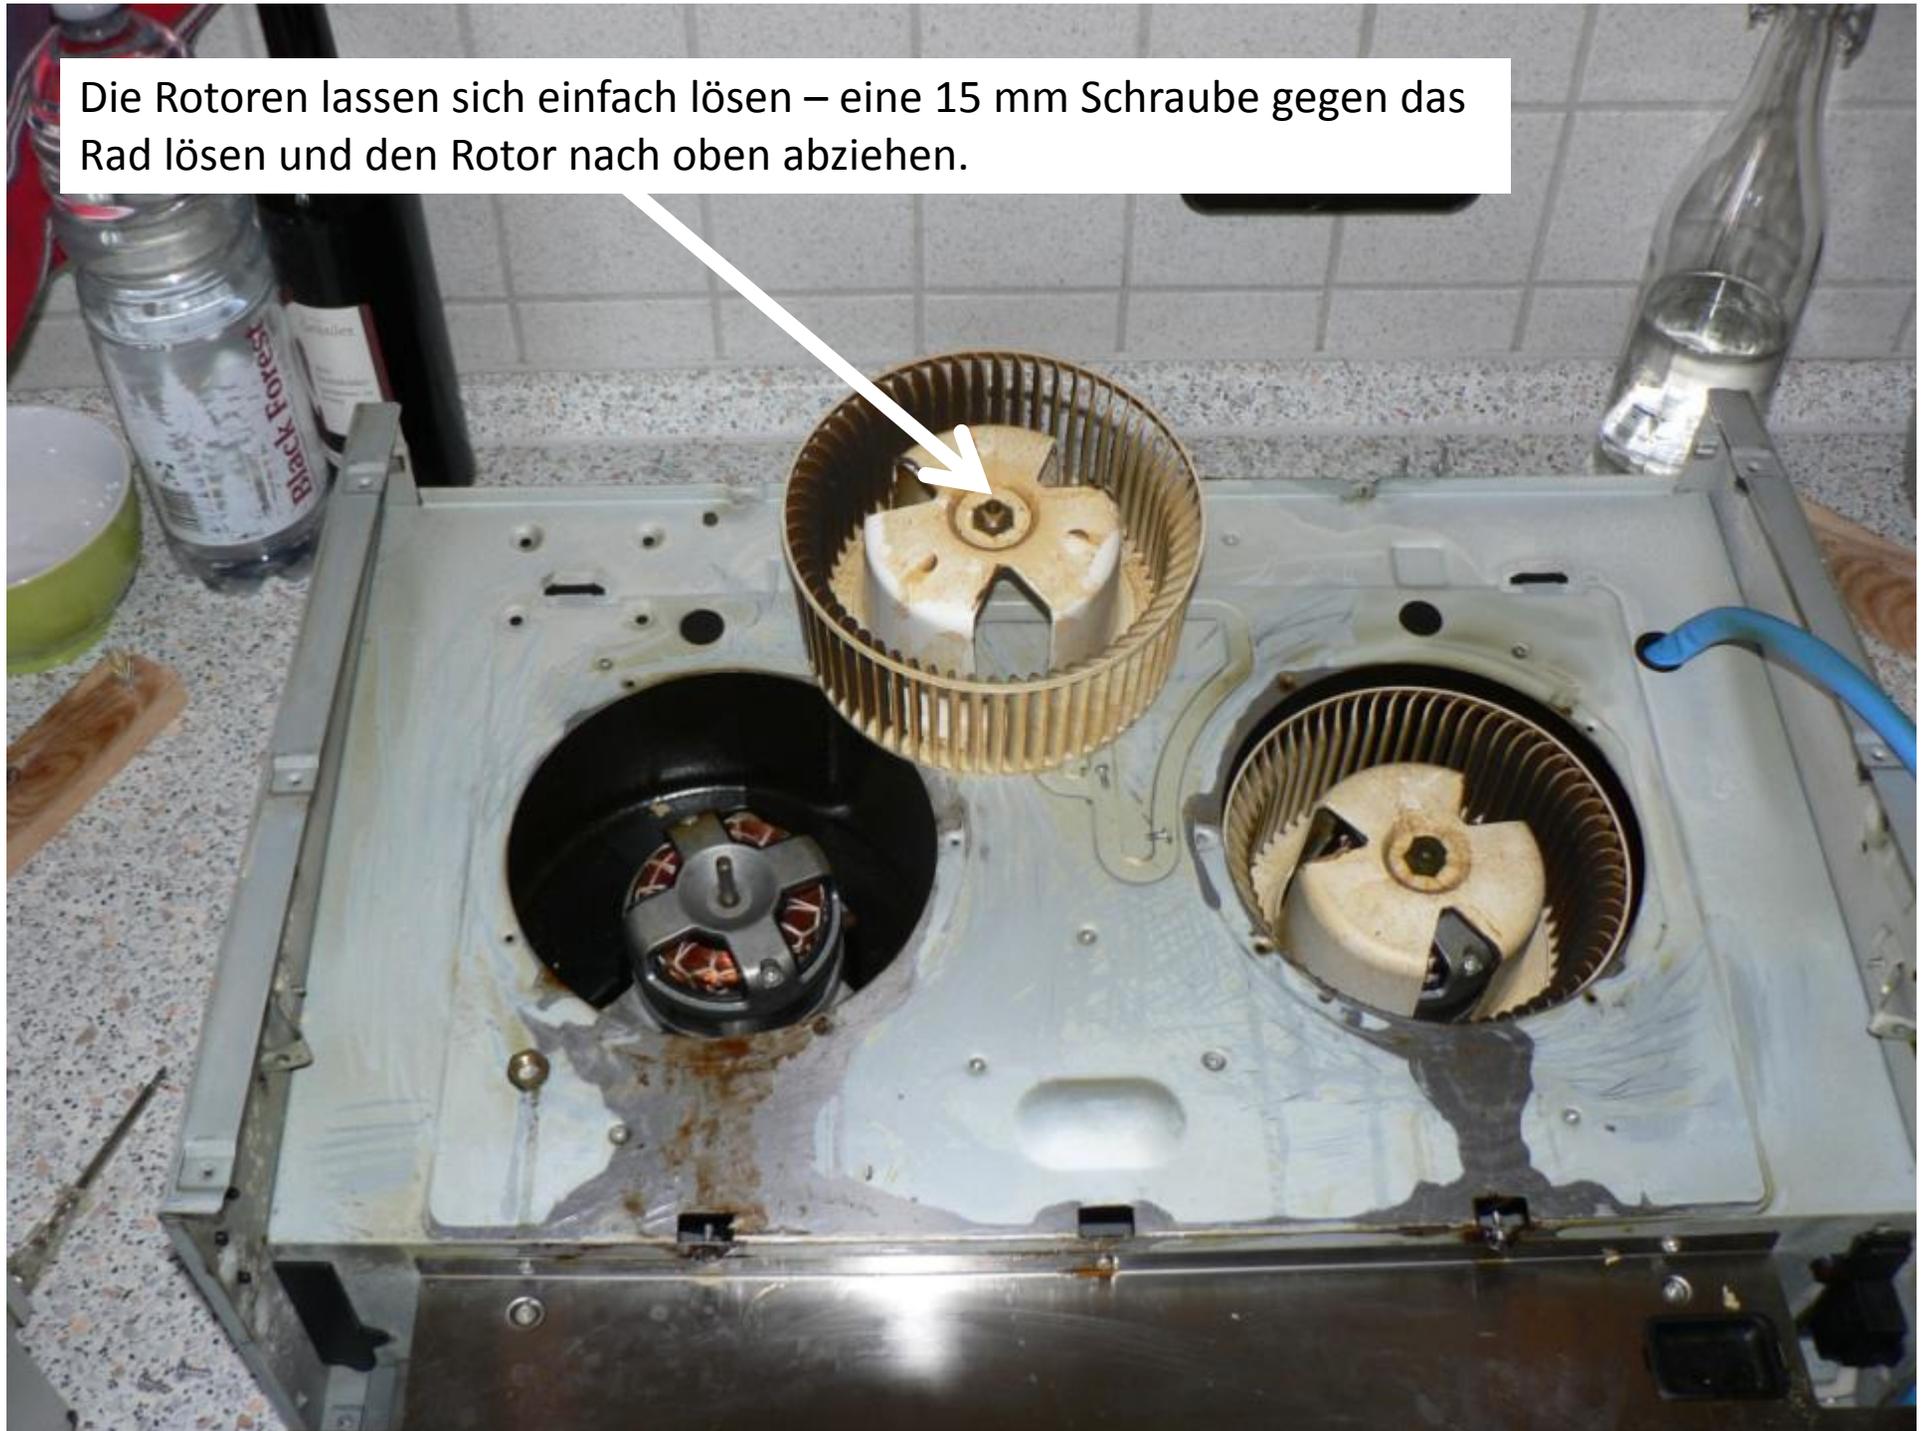
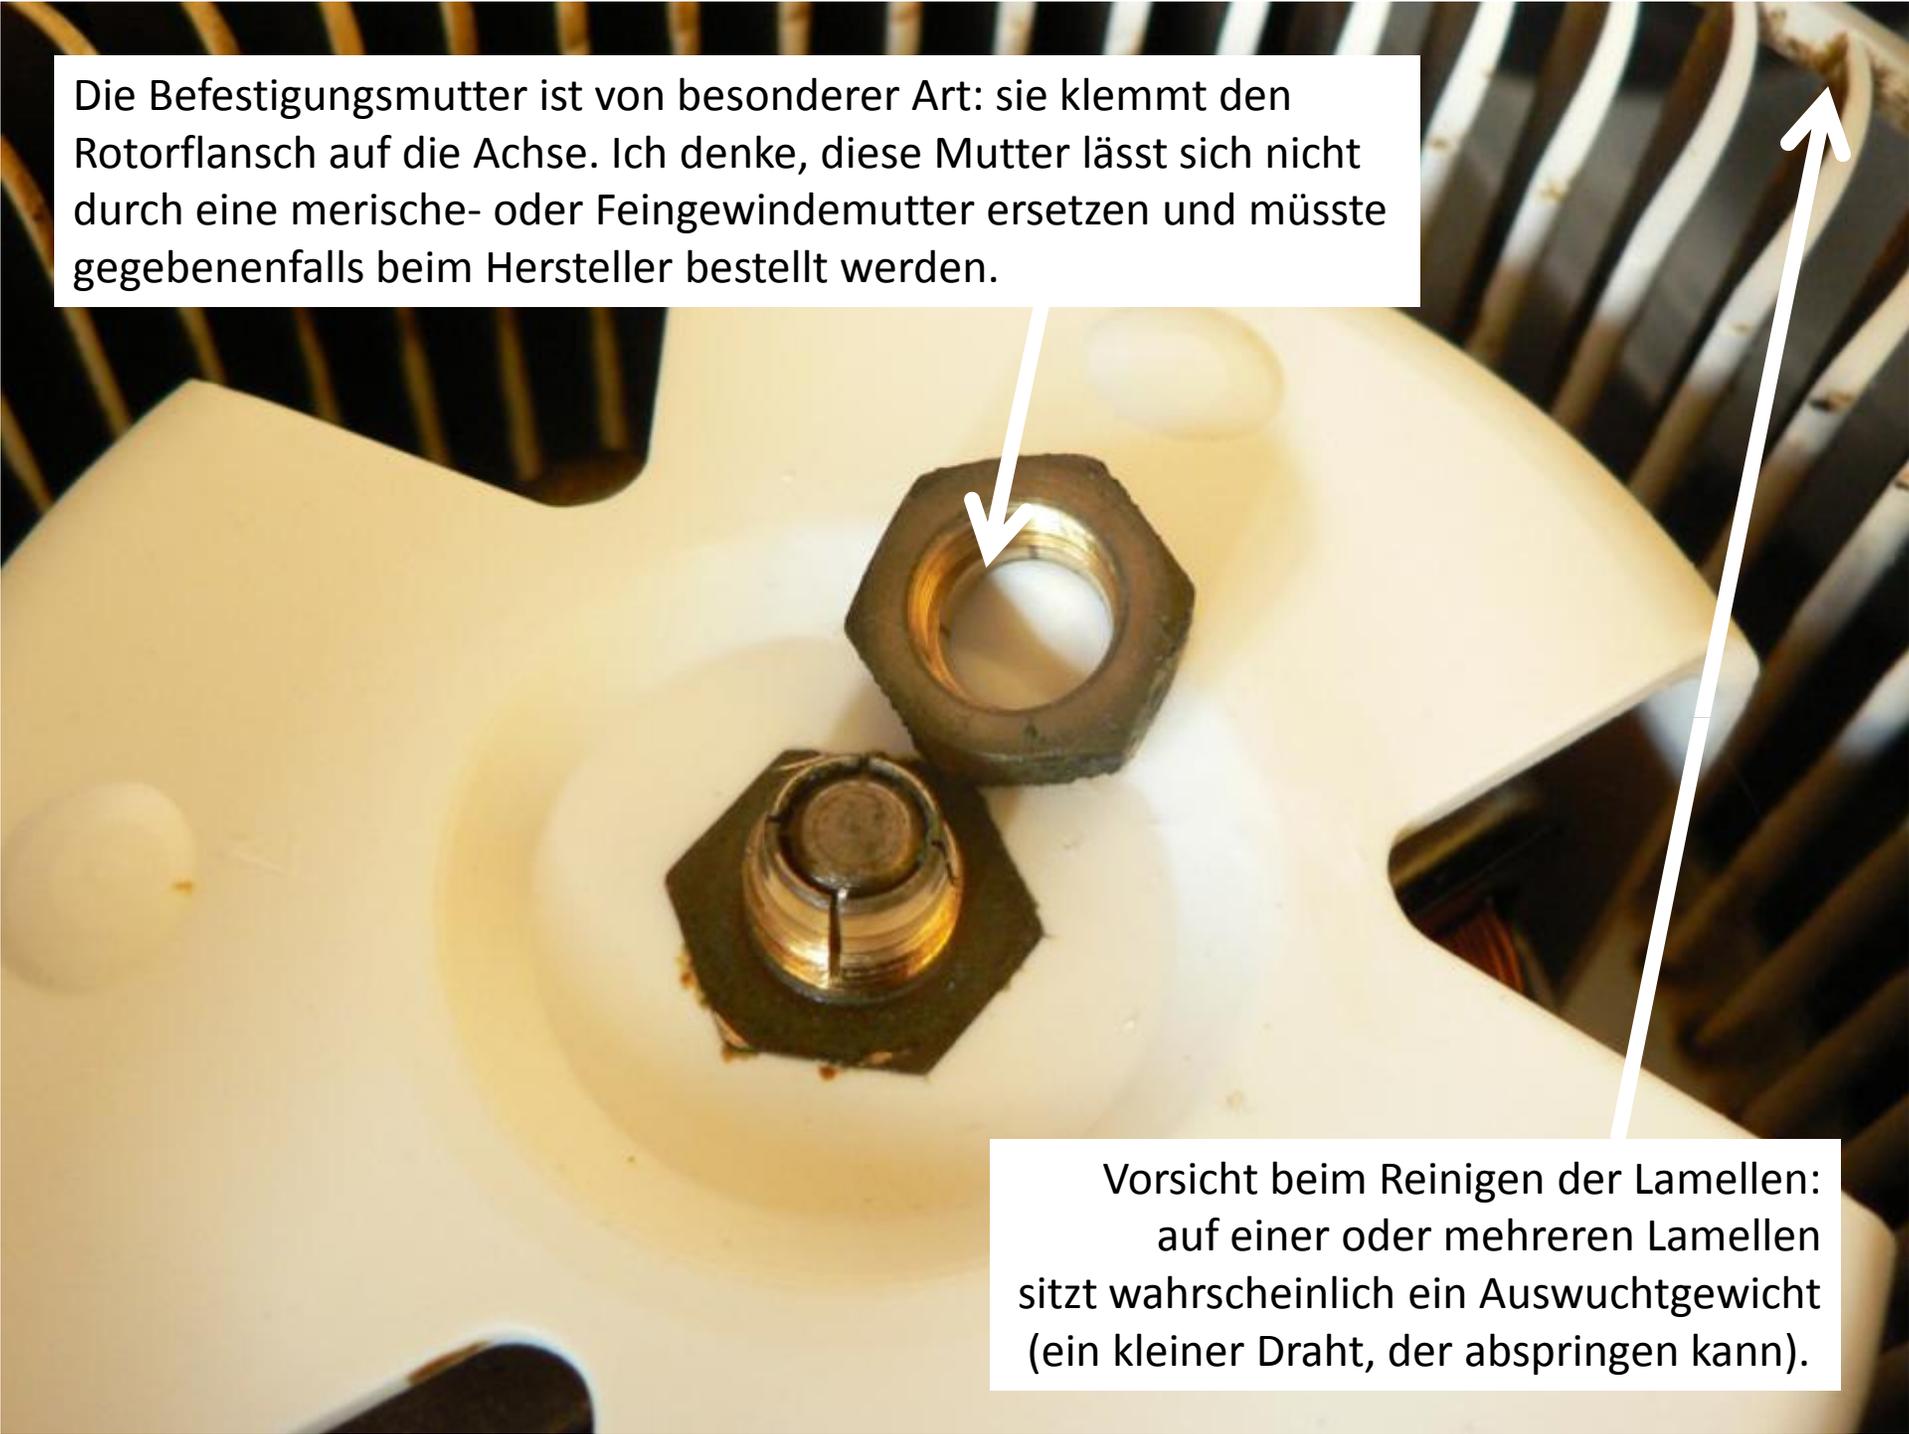
Die Rotoren lassen sich einfach lösen – eine 15 mm Schraube gegen das Rad lösen und den Rotor nach oben abziehen.

Die Befestigungsmutter ist von besonderer Art: sie klemmt den Rotorflansch auf die Achse. Ich denke, diese Mutter lässt sich nicht durch eine merische- oder Feingewindemutter ersetzen und müsste gegebenenfalls beim Hersteller bestellt werden.

Vorsicht beim Reinigen der Lamellen:
auf einer oder mehreren Lamellen
sitzt wahrscheinlich ein Auswuchtgewicht
(ein kleiner Draht, der abspringen kann).

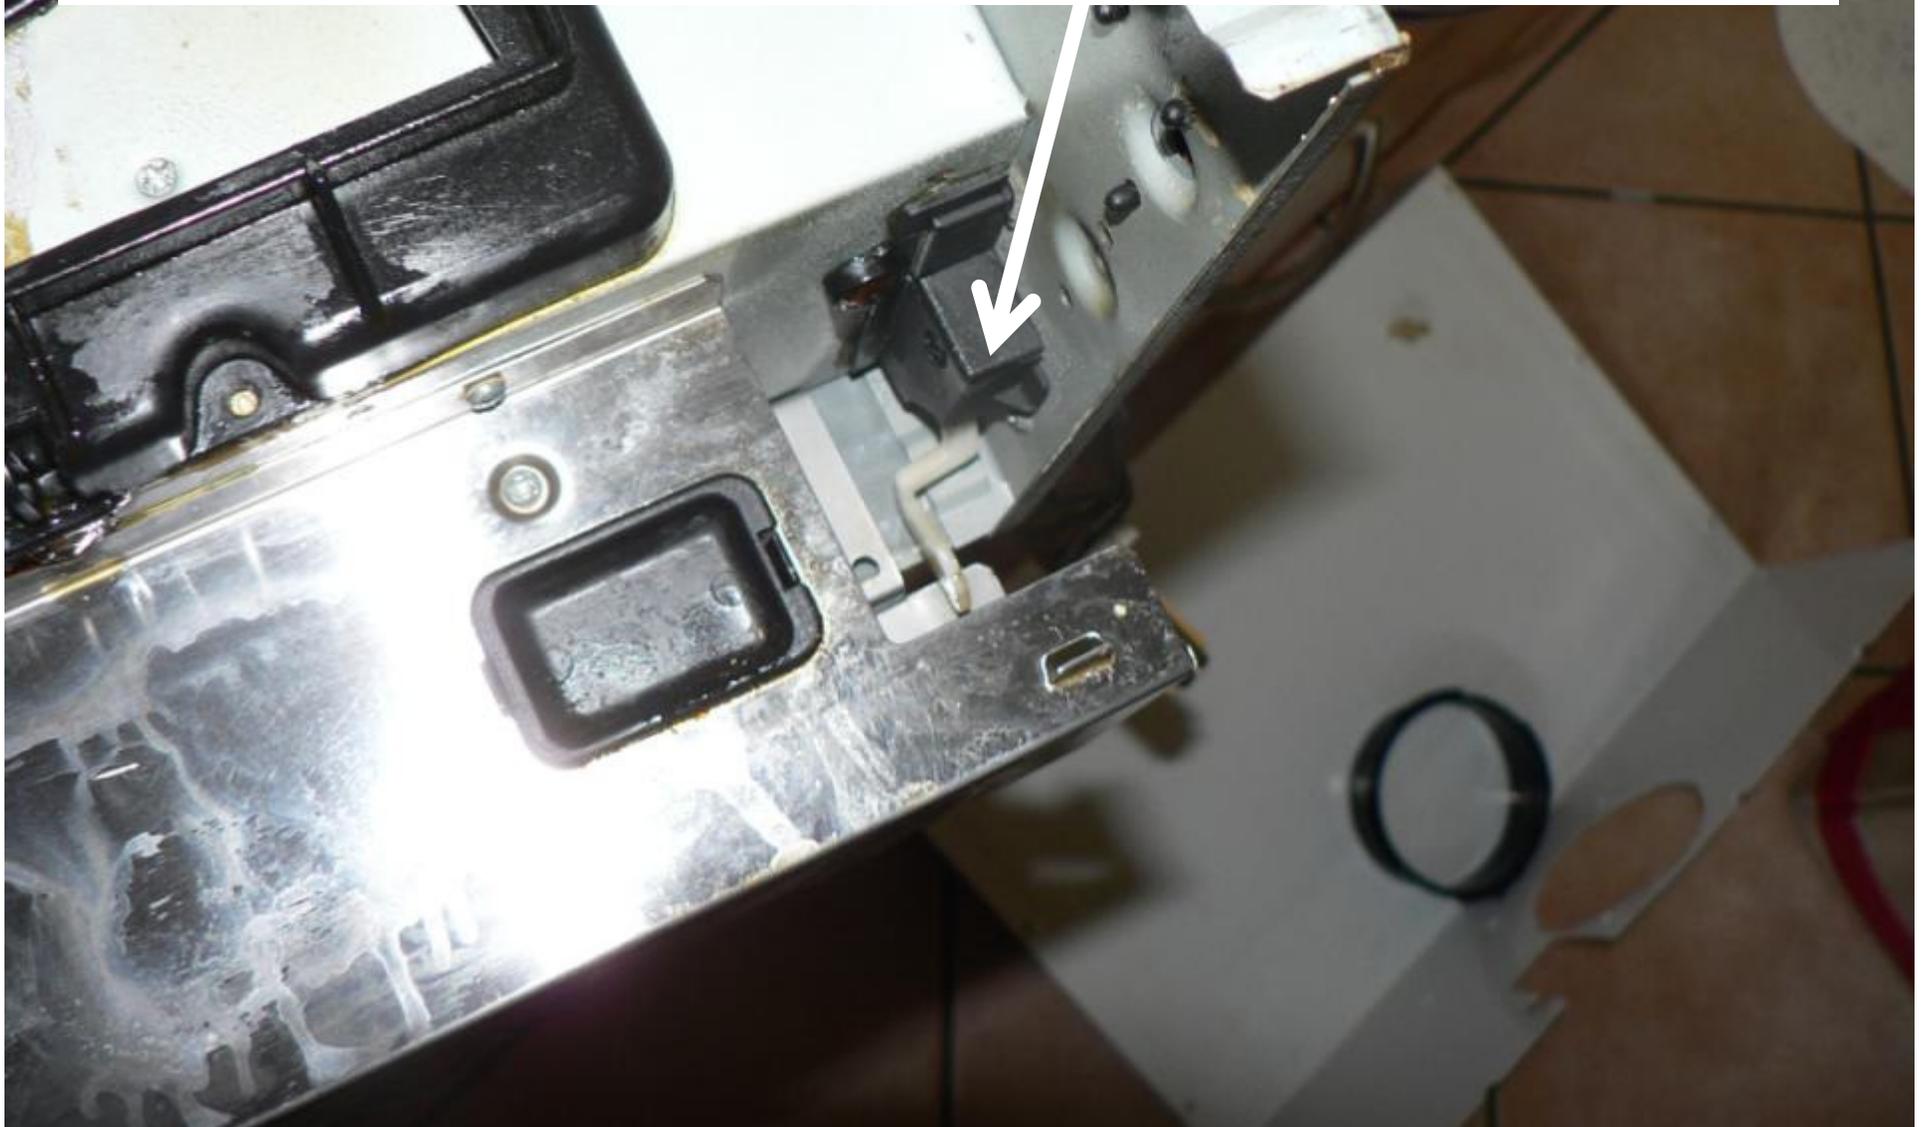
Innen hinter dem Gleitsystem liegt ein Endschalter, welcher die Haube stromlos schaltet, wenn sie eingeschoben wird.

Wenn hier ein Fehler vorliegt, kann der Schalter ausgetauscht werden oder der Betätiger im Gleitsystem muss justiert werden.
