REPARATURANLEITUNG

Dunstabzugshaube „PRIVILEG“, Einbauversion (hinter einem Schrankfach) mit Abluft

Baujahr: ca. 2003

Reparaturjahr: 2013

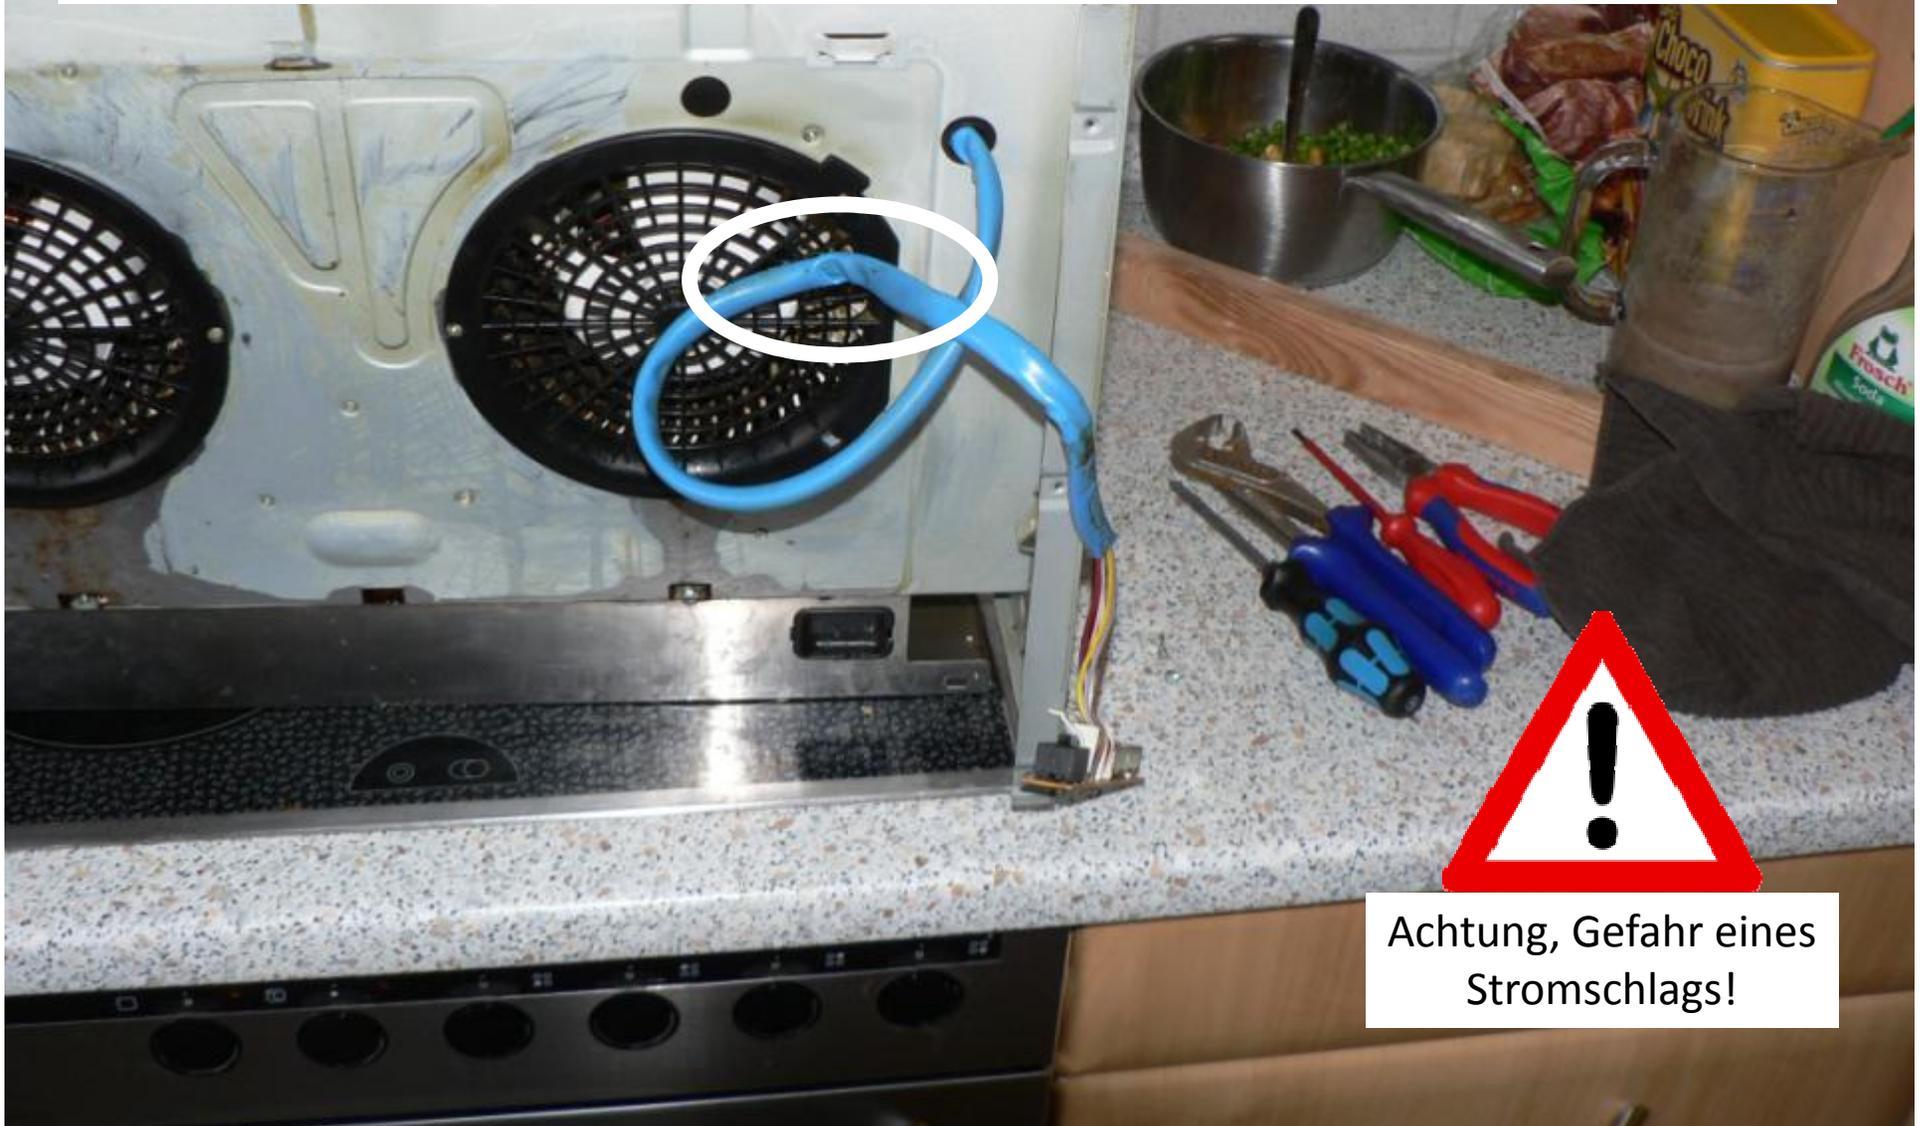
Bei uns lag ein Kabelbruch im Strang zwischen Motorsteuerung und Schiebeschalter vor. Diesen konnte ich einfach nachweisen, indem ich im eingeschalteten Zustand den Kabelstrang bewegt habe. Der Motor ging daraufhin aus. Ich musste also das gebrochene Kabel ersetzen.

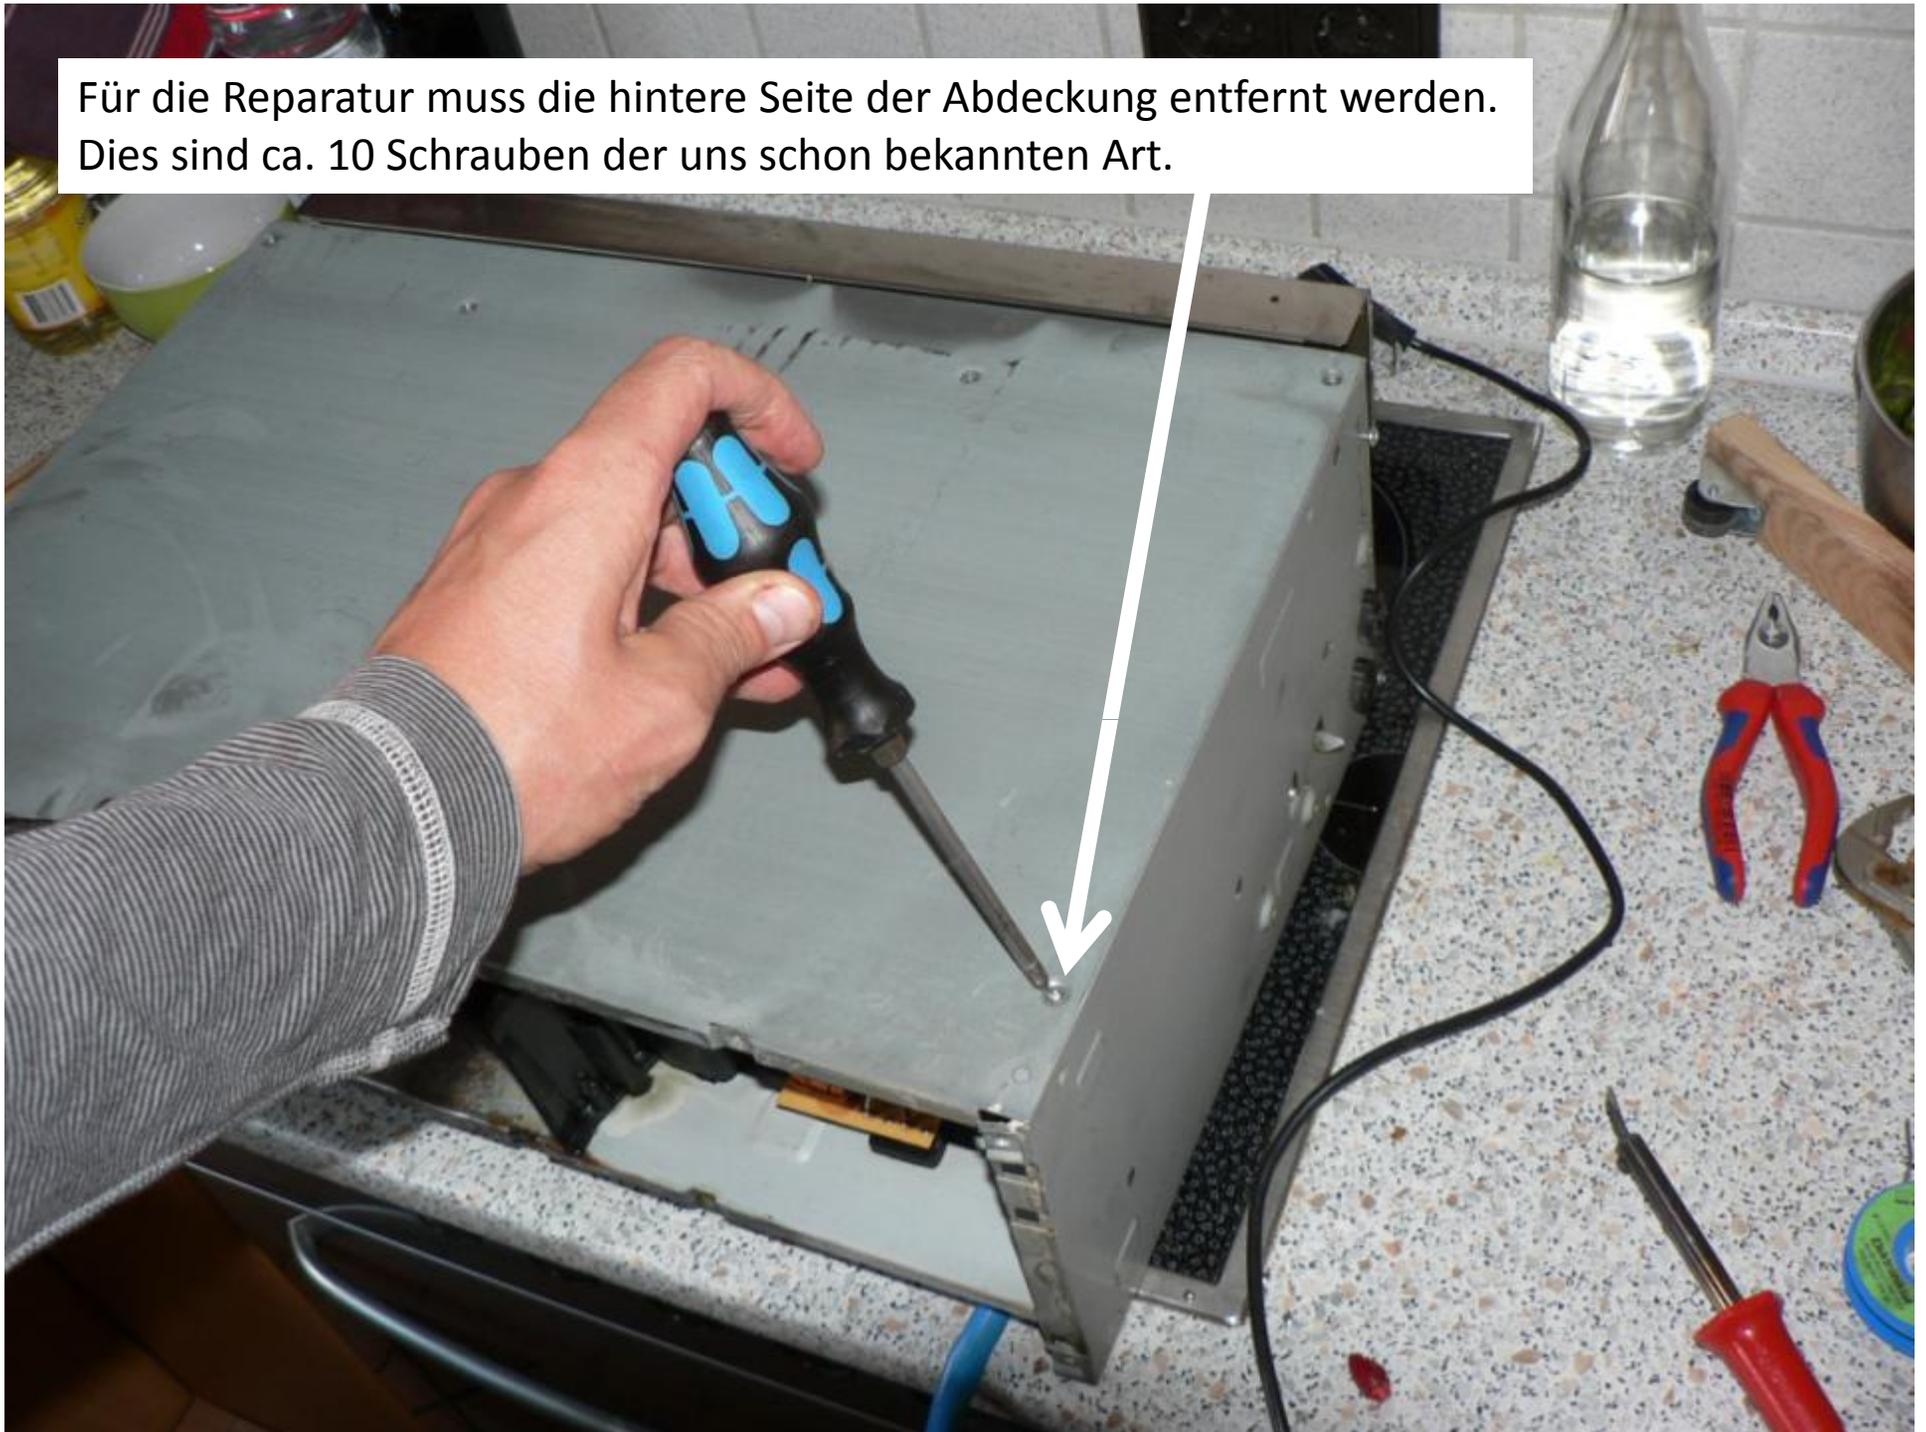
Achtung, Gefahr eines Stromschlags!

Für die Reparatur muss die hintere Seite der Abdeckung entfernt werden.
Dies sind ca. 10 Schrauben der uns schon bekannten Art.

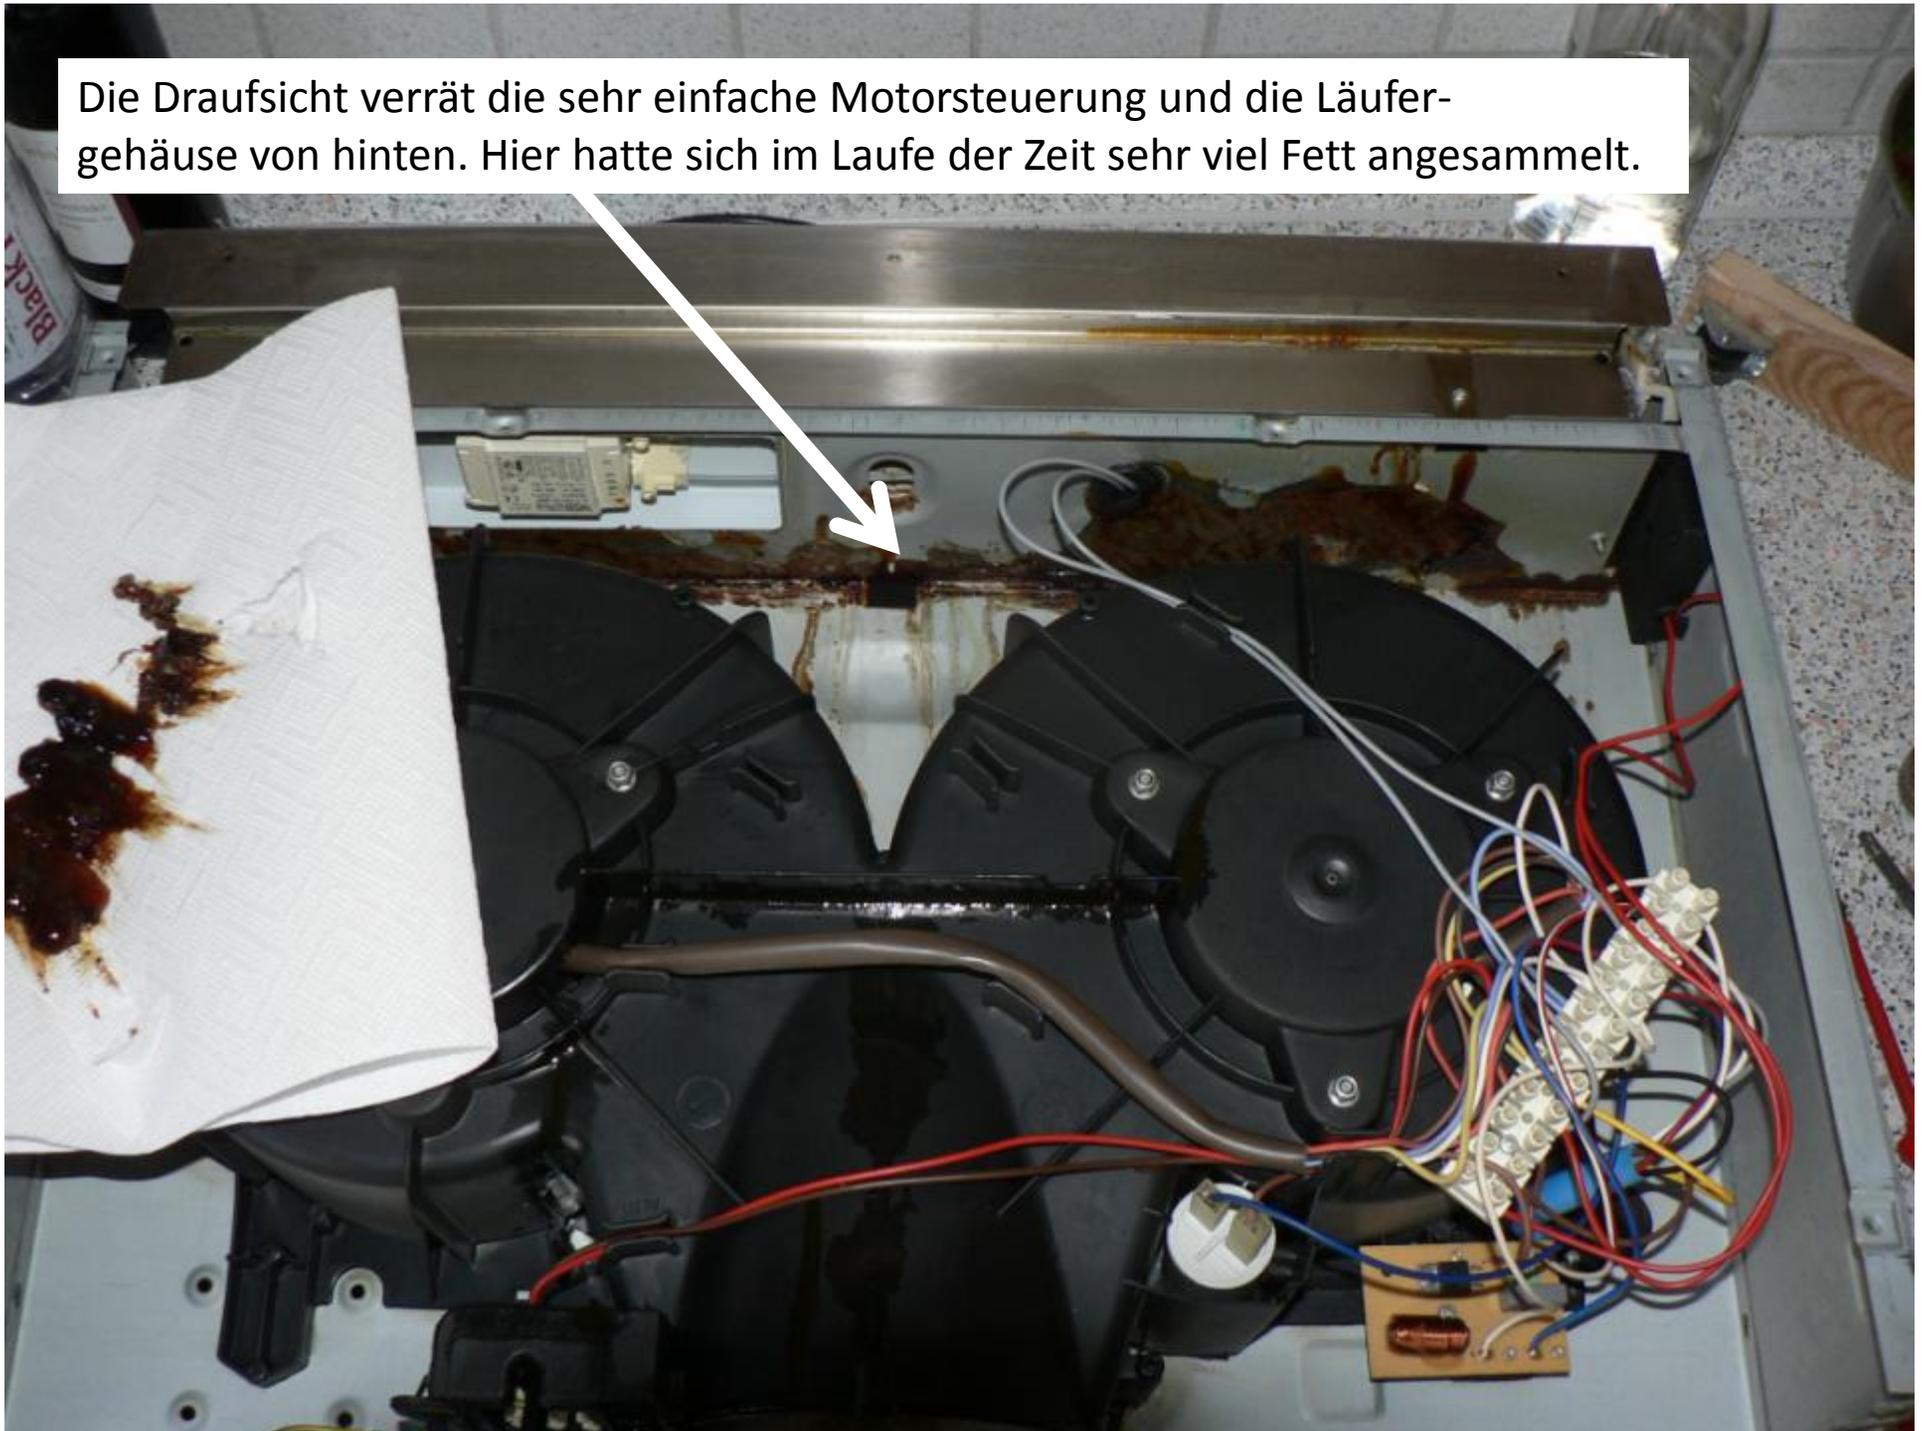
Die Draufsicht verrät die sehr einfache Motorsteuerung und die Läufergehäuse von hinten. Hier hatte sich im Laufe der Zeit sehr viel Fett angesammelt.

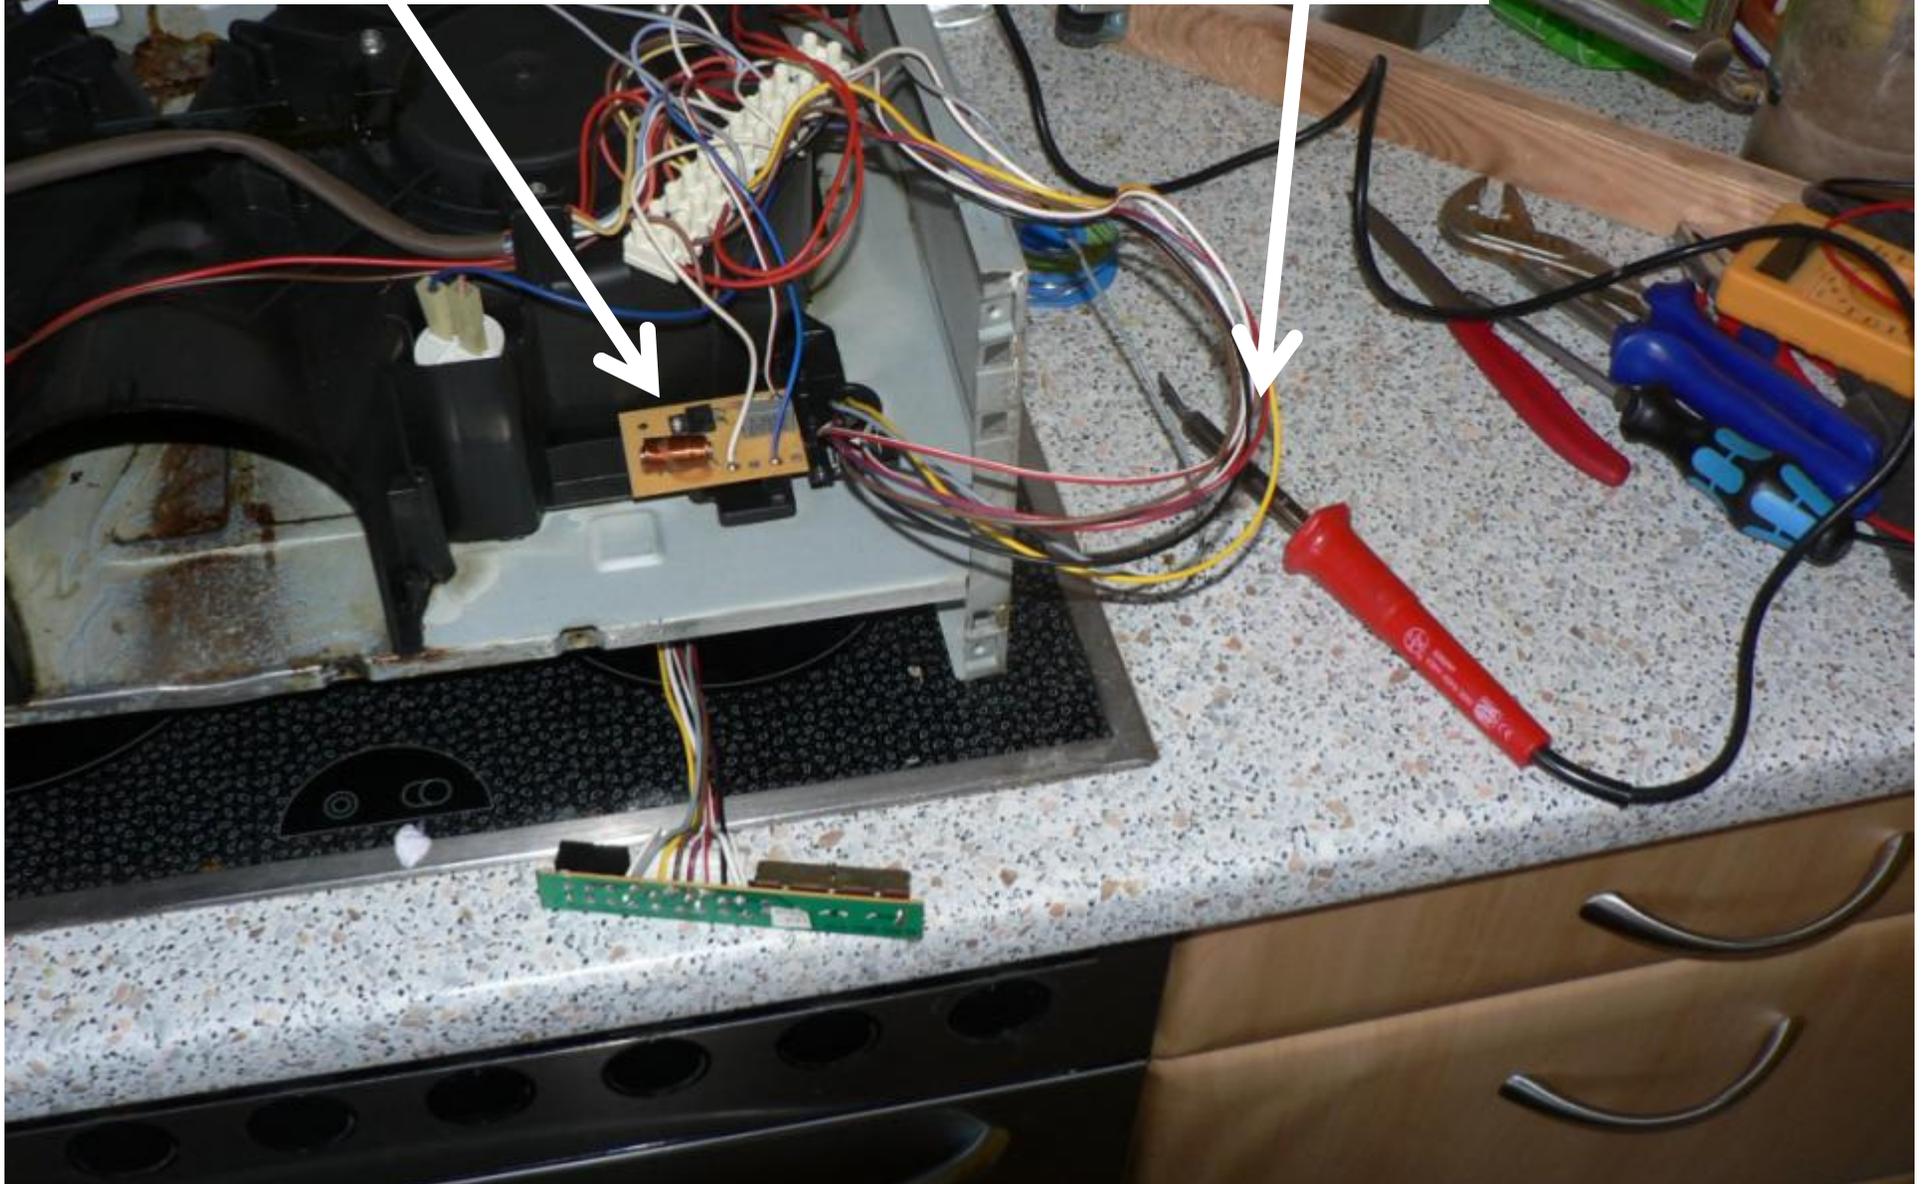
Neben den Motoren sind dies die einzigen elektrischen Komponenten. Es gibt nur sehr wenige Elektronikbauteile, welche kaputt sein können. In unserem Falle musste ich ein gebrochenes Kabel ersetzen.

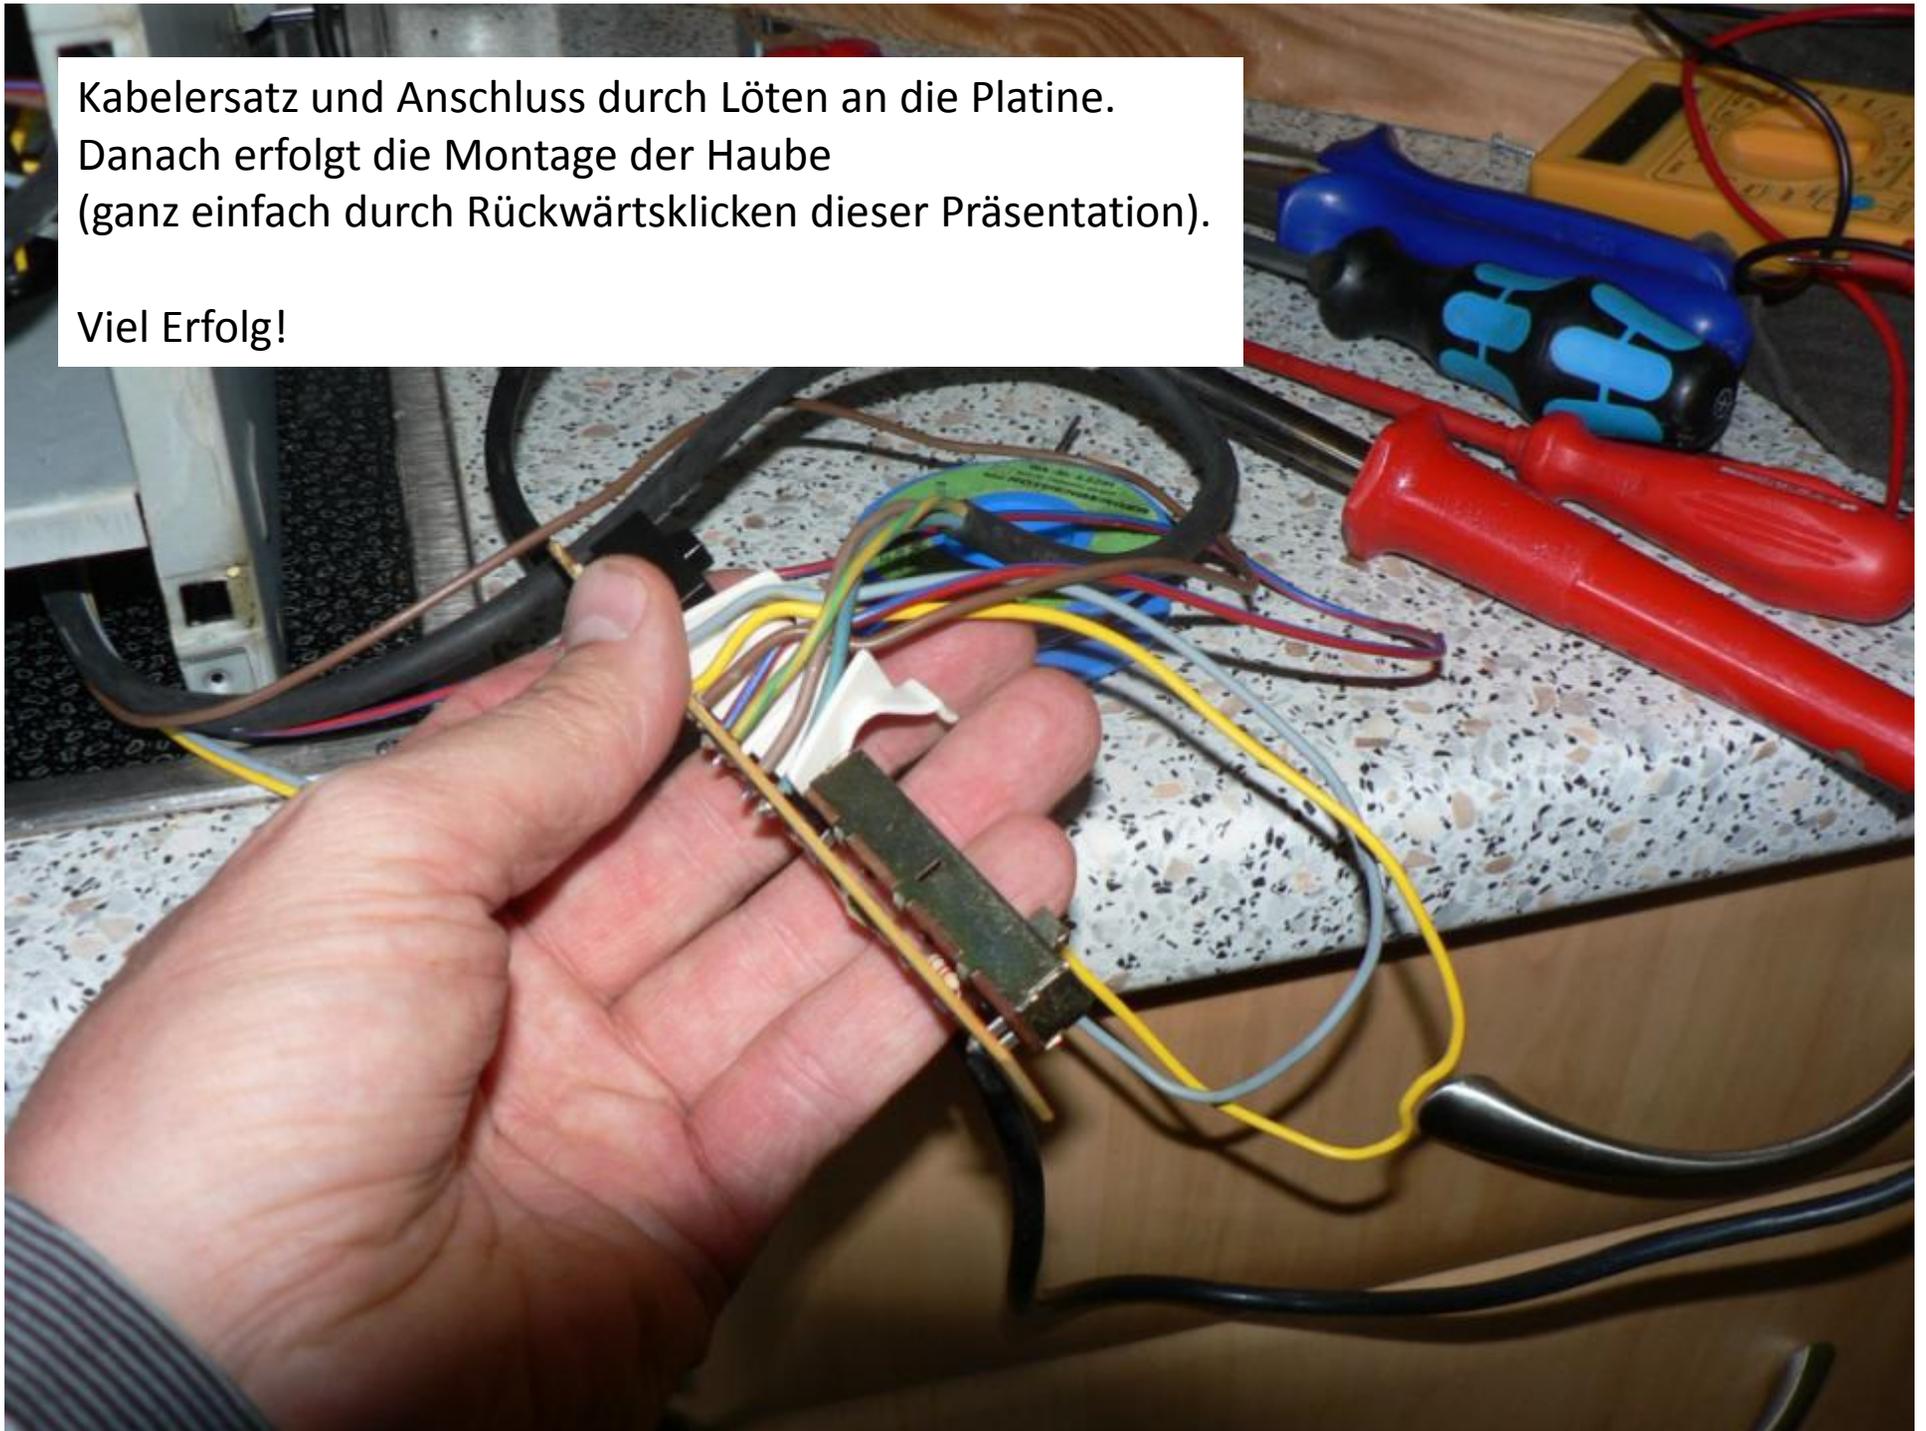
Kabelersatz und Anschluss durch Löten an die Platine.
Danach erfolgt die Montage der Haube
(ganz einfach durch Rückwärtsklicken dieser Präsentation).
