Reparaturanleitung:

Austausch der Umwälzpumpe bei Geschirrspüler IGNIS Typ ADL 335/1 IX (teilintegriert)

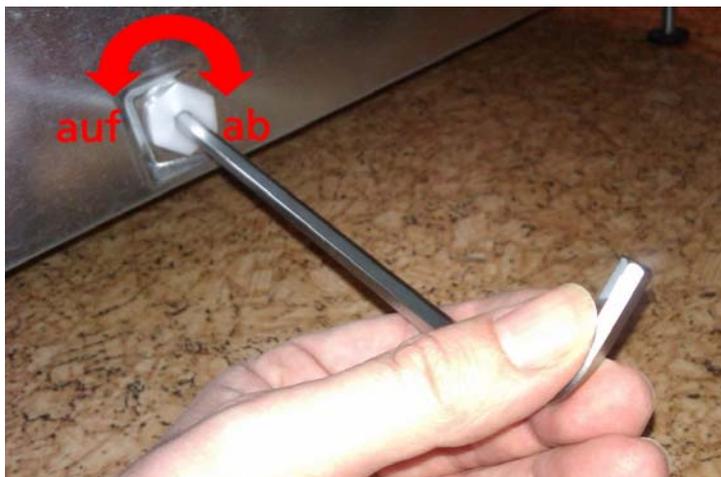
Bild 1: Heben (auf) und Senken (ab) der Maschine hinten

Das Ausbauen einer teilintegrierten Unterbau-Spülmaschine ist im Prinzip einfach: An der Oberkante der Maschine wurde beim Einbau ganz links und ganz rechts je eine Lasche in die Oberkante der Seitenbleche eingehakt; diese wurden mit kleinen Schrauben (Kreuzschlitz) von unten an der Arbeitsplatte fixiert (nur bei offener Türklappe zu sehen). Nach dem Lösen dieser Schrauben sollte die Maschine eigentlich schon „frei stehen“ – bei meiner hatte der Kücheneinbauer jedoch zusätzlich ein Seitenblech mit viel Silikon an der Möbel-Stützwand verklebt. Nun musste die Maschine noch an ihren Füßen etwas abgesenkt werden, bevor sie aus der Einbauküche gezogen werden konnte. Die Vorderfüße sind mit einem Gabelschlüssel durch Rein- und Rausschrauben höhenverstellbar. Die Rückseite der Maschine wird von nur einem Mittelfuß gestützt, der von vorne mittels Innensechskant über ein Schneckengetriebe verlängert oder verkürzt werden kann (Bild 1, Bild 2).

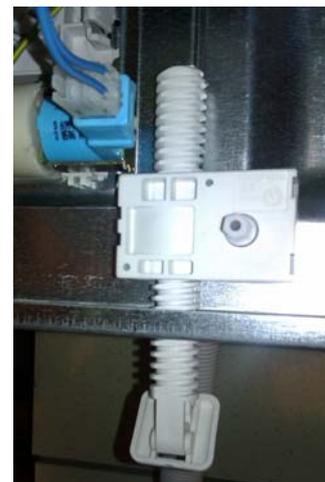
Bild 2: Hinterer Fuß

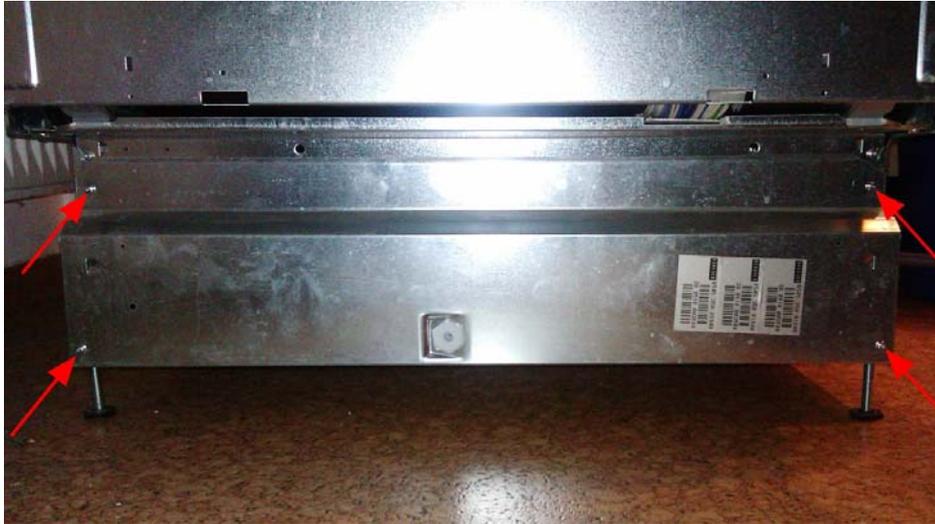
Bild 3: Positionen der vier Halteschrauben (Pfeile) für das untere Frontblech

Das Frontblech wurde von vier Blechschrauben (Torx) gehalten (Bild 3). Nach Lösen der Schrauben ließ es sich ohne größere Mühe aushängen.

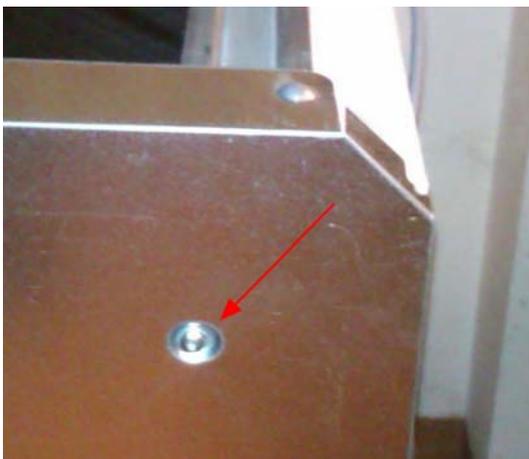
Bild 4: Position der seitlichen Schraube am rechten Seitenblech des noch stehenden Geräts

Das rechte Seitenblech wurde von drei Schrauben (Innensechskant) und einer Art Nut-Feder-Mechanismus gehalten. Eine der Schrauben befand sich an der rechten Seitenwand hinten oben (Bild 4), die beiden anderen auf der Rückseite unten (Bild 5). Das Seitenblech kann immer erst **nach** dem Frontblech entfernt werden, da die Frontblech-Schrauben auch in das nach vorne umgefaltzte Seitenblech greifen.

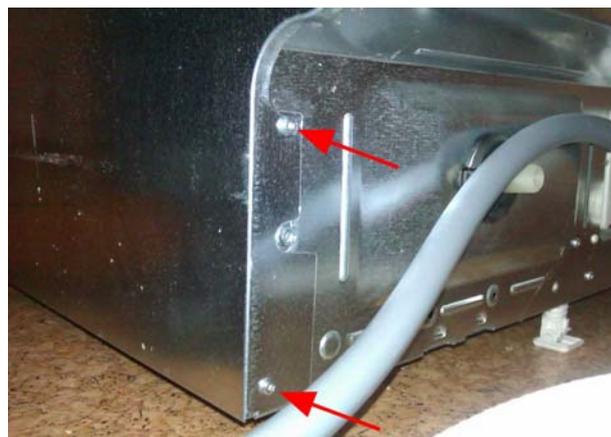
Bild 5: Positionen der rückseitigen Schrauben, die das Seitenblech halten (Geräterückseite)

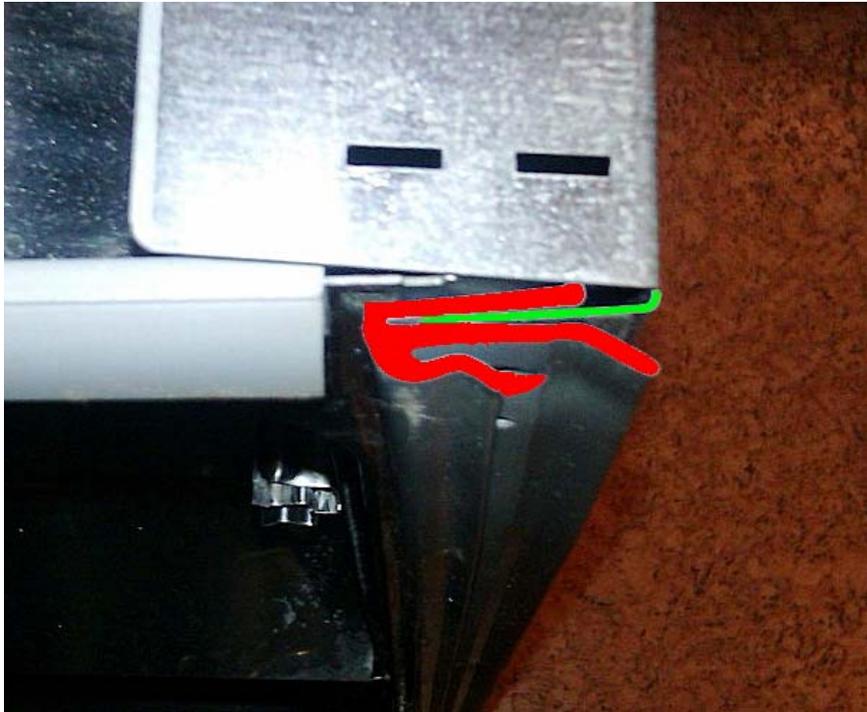
Der erwähnte Nut-Feder-Mechanismus war etwas trickreich, was ich spätestens dann merkte, als es wieder an das Zusammenbauen ging... Das Seitenblech (die Nut) greift nämlich mit einem Falz in den Blechrand des Türrahmens (die Feder) ein, was von außen nicht zu sehen war. Verdeckt wurde das Ganze zusätzlich durch die Gummiabdichtung an der rechten Türöffnungskante, die ich in Bild 6 farblich hervorgehoben habe. Hinter dem äußeren,

vorderen Randfalz des Seitenbleches (grün) befindet sich innen noch eine weitere Blechkante (hier nicht sichtbar, da durch den oberen Randfalz verdeckt), die in eingebautem Zustand den Blechrand des Türrahmens (dünne hellgraue Linie Bildmitte) umfassen muss. Die am Seitenblech durch kurze Schrauben fixierte Gummilippe ist hier rot dargestellt (bitte diese Schrauben in Ruhe lassen; sie tragen nichts zur Lösung bei und sind nur schwer wieder einzudrehen – ich habe jedenfalls diese Erfahrung machen müssen).

Bild 6: Gummilippe und Blechfalz am rechten Seitenblech (Blick von vorne oben rechts auf das noch aufrecht stehende Gerät)

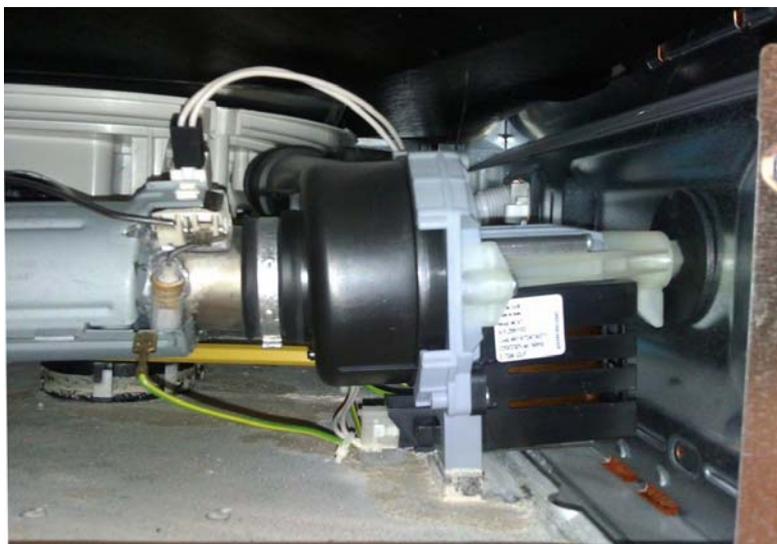
Die Pumpe (schwarzes Gehäuse) ist an ihrem Einlaufstutzen (im Bild links) an dem Heizelement (hellgrau, ganz links) mit einer Schlauchschelle befestigt. Am Auslaufstutzen (hier durch die Pumpe verdeckt), der wie bei Kreiselpumpen üblich um 90 Grad versetzt zum Einlauf angeordnet ist, dient eine weitere, kleinere Schlauchschelle zur Befestigung an einem starren weißen Kunststoffrohr. Die Pumpe selbst ruht mit einem angeklebten, schaumgummiartigen Sockel lose auf dem Bodenblech. An den Pumpenkörper ist eine Kunststoffhalterung angeschraubt, die mit ihrer Spitze oder „Nase“ in einem an der Rückwand befindlichen, mit einer Gummischeibe gepolsterten Loch steckt.

Bild 7: Alte Umwälzpumpe im Einbauzustand, von der rechten Geräteseite gesehen (hier noch mit Bodenblech)

Nach der Demontage aller Bleche war schließlich auf der rechten unteren (nun oben liegenden) Seite der Blick auf die eingebaute Umwälzpumpe frei (Bild 7):

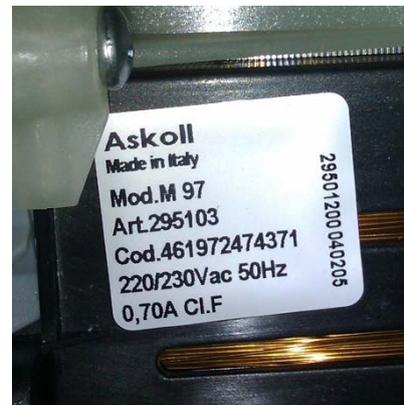
Bild 8: Typenschild an der alten Pumpe

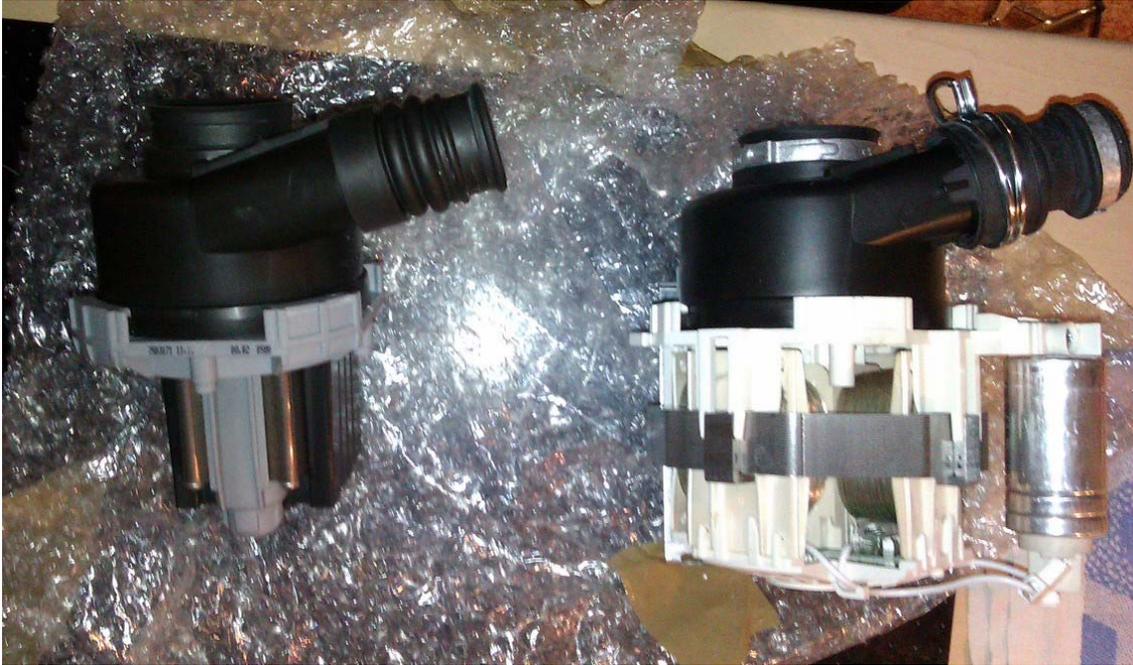
Die alte Pumpe war eine sog. Magnetpumpe, eine Bauart, die, glaubt man den Berichten im Teamhack-Forum, sehr fehleranfällig ist. Durch einen Hinweis in diesem Forum erfuhr ich auch die Teilenummer der Ersatzpumpe. Diese ist jedoch von anderer, konventioneller Bauart (vgl. beide Formen in Bild 9), da für diesen Maschinentyp derzeit keine Magnetpumpen mehr hergestellt werden, und scheint langlebiger zu sein. Durch diese abweichende Bauform musste sie auch später anders befestigt werden (sie hatte auch keine Halterung mit „Nase“ mehr), was aber glücklicherweise kein wirkliches Problem war, da das Spülmaschinen-Chassis für beide Bauformen vorbereitet ist.

Bild 9: Vergleich der Bauformen „Magnetpumpe“, (links) und „konventionelle“ Pumpe (rechts). Das zusätzliche Kunststoffgestell mit der Spitze an der alten Pumpe ist abmontiert.

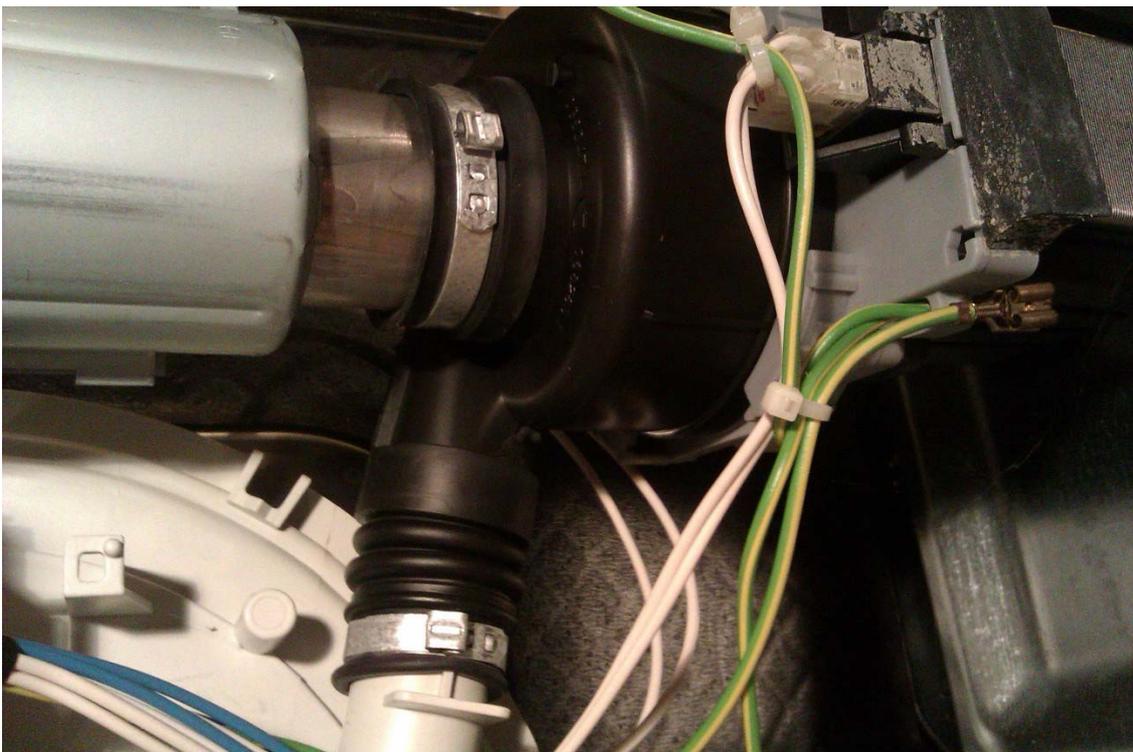
Bild 10 zeigt nochmals die Einbaulage der Pumpe und die Schlauchschellen aus einer anderen Perspektive. Bei den Schlauchschellen (die der neuen Pumpe in gleicher Form beilagen) handelte es sich um sogenannte Ein-Ohr-Schlauchschellen, zu deren Befestigung eigentlich eine Spezialzange benötigt wird. Ermutigt durch das Studium diverser Forenbeiträge entschloss ich mich jedoch dazu, es mit einer gewöhnlichen Beißzange (oder Monierzange/ Rabbitzzange, Bild 12) aus dem Baumarkt für 6 Euro zu versuchen. Man müsse nur aufpassen, die Schelle durch zu festes Zusammendrücken des „Ohrs“ mit der Zange nicht zu zerschneiden, hieß es. Der spezielle Aufbau der Schellen sorgt dafür, dass beim Zusammendrücken mit der Zange ein gleichmäßiger, umfassender Druck um die Verbindungsstelle herum aufgebaut wird. Der Nachteil: Beim Öffnen einer solchen Schelle wird diese auf Grund ihres festen Sitzes in den meisten Fällen zerstört.

Bild 10: Blick von unten auf den Pumpenzulauf (oben) und -ablauf (unten) und die Schlauchschellen der alten Magnetpumpe. Rechts oben ist neben dem Stromanschluss der Schaumgummisockel der Pumpe zu sehen, der normalerweise lose auf dem Bodenblech ruht.

Um die zwei Schellen an der alten Pumpe zu lösen wusste ich mir keinen anderen Weg, als die „Ohren“ der Schellen durchzukneifen und bei dieser Nörgelei möglichst die darunter befindlichen Gummistutzen nicht zu verletzen (die Pumpe war zwar defekt, aber ich wusste nicht, ob sie nicht doch wieder in Gang zu bringen wäre). Das war so ziemlich das Schwierigste und Anstrengendste an der ganzen Reparatur (die Zange war nicht von guter Qualität). Die Zu- und Ablaufstutzen saßen nicht besonders fest auf den Rohren und können durch leichtes Hin- und Herdrehen der Pumpe von ihnen abgezogen werden. Die erwähnte „Nase“ des Pumpengehäuses konnte auch einfach aus dem Gummiloch an der Rückwand herausgezogen werden; es war nur auf Pressung dort eingesteckt.

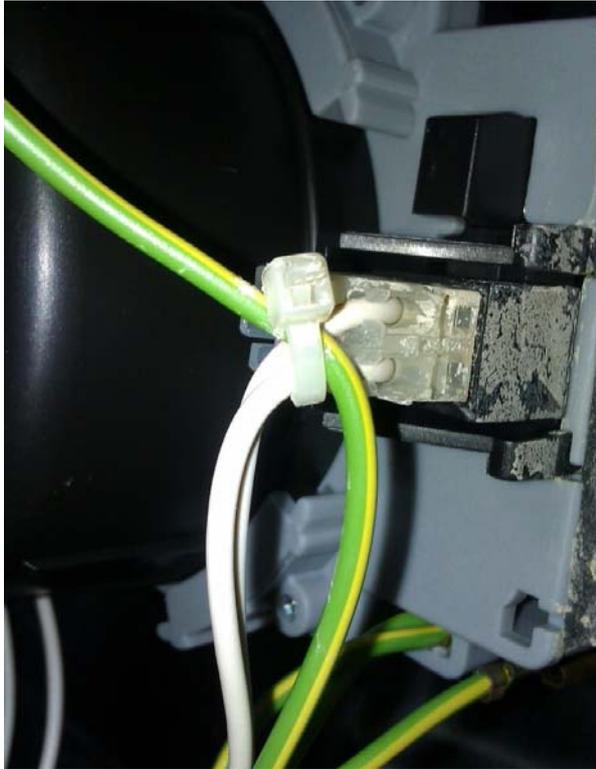
Bild 11: Elektrischer Anschluss an der alten Pumpe (Blick von unten)

Bevor ich an den Ausbau der Pumpe und damit die Zerstörung der alten Schellen ging, löste ich alle elektrischen Kontakte in der Umgebung der Pumpe (Bild 13): das Massekabel (grün-gelb) der Heizung, den Stromstecker an der Pumpe selbst (weiße Kabel, s. a. Bild 11) sowie die am Kunststoffgehäuse in einer Öse eingehakten Massenverbindungen (ebenfalls grün-gelb, nicht elektrisch mit der Pumpe verbunden). Vorsicht: Der Stromstecker ist mit einer Rastnase gesichert, die beim Abziehen in Richtung Stecker gedrückt werden muss!

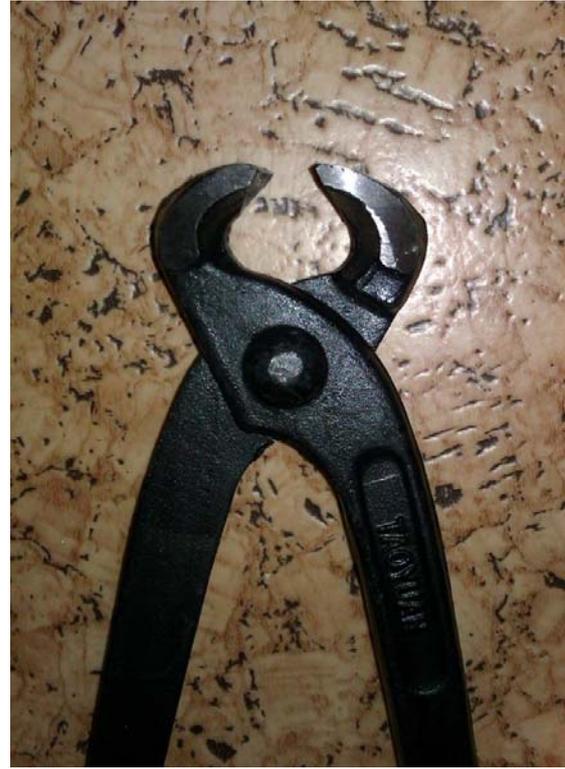
Bild 12: Verwendete Zange für das Schließen der Ein-Ohr-Klemmen

Wie fest die „Ohren“ der Schellen wirklich zusammengedrückt werden müssen, davon hatte ich keine Ahnung. Ich orientierte mich an den Fotos von den alten Schellen. Ich nahm an, die „Ohren“ auf mindestens die Hälfte ihrer ursprünglichen Länge zusammendrücken zu müssen, und tat dies dann auch mit meiner 6-Euro-Zange, die wie angegossen auf die Ohrenform passte. Meine Angst, ich könnte die neuen Ohren mit der Zange zerschneiden, erwies sich als unbegründet. Die Zange war dazu nicht scharf genug und außerdem waren die Griffenden so elastisch, dass man ohnehin nicht die volle Kraft aufwenden konnte. Jedenfalls hielt die Pumpe seitdem dicht, was ich in den nächsten Tagen durch mehrere Spülgänge bei offenem Gehäuse überprüft habe.

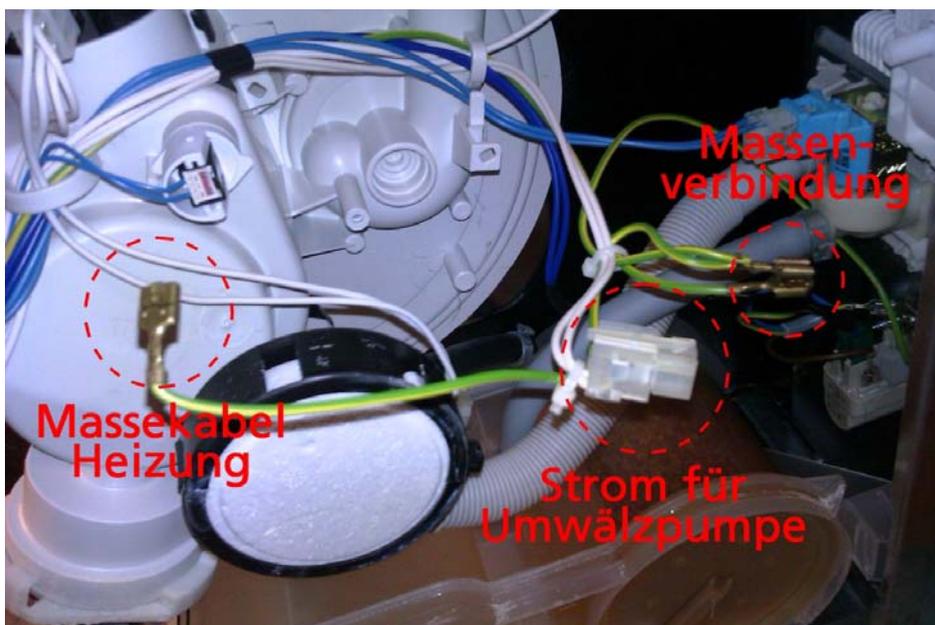
Bild 13: Ansicht der losen Kabel, hier bereits nach Entfernung der alten Pumpe

Der große, runde **Schwimmerschalter** (Im Bild 13 links unten zu sehen) detektiert eine eventuelle Ansammlung von Wasser in der Bodenwanne, z.B. durch ein Leck. Er besteht aus einem Kunststoffgehäuse, in dem ein Schwimmer aus Styropor einen sehr leichtgängigen Mikroschalter betätigt, sofern er vom ansteigenden Wasserspiegel in die Höhe gedrückt wird. Sowohl der Stromkontakt zum Schwimmerschalter als auch das Schaltergehäuse selbst lassen sich leicht abziehen (auch hier diverse Rastnasen beachten!); das Gehäuse kann ebenfalls zerlegt und dann bei Bedarf innen und außen gereinigt werden.

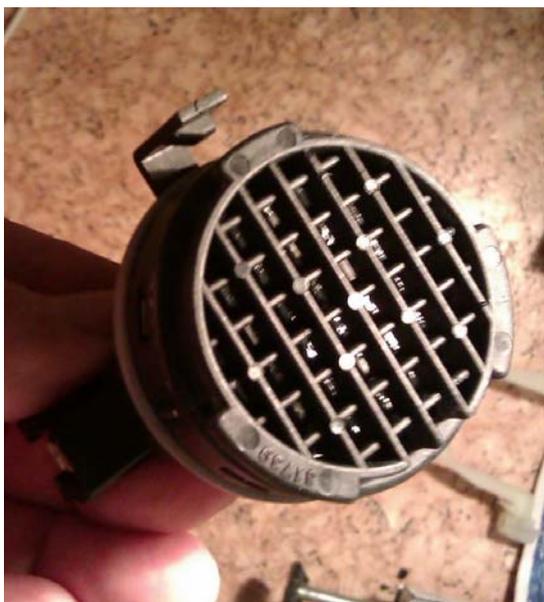
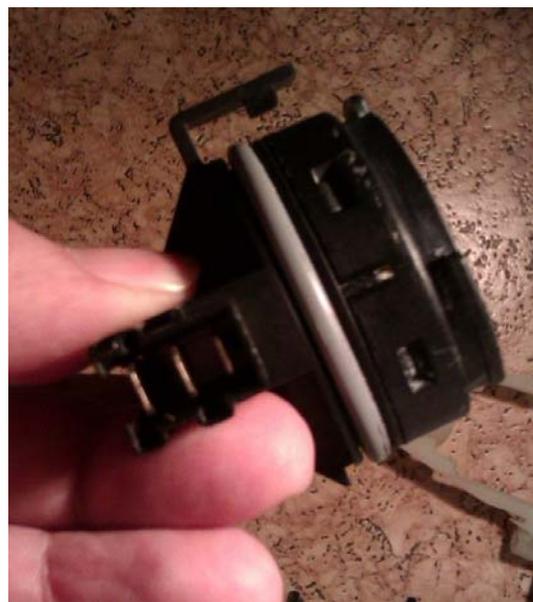
Der **Membranschalter** (Bild 14a, b) sitzt seitlich am/im Pumpensumpf und überwacht den Wasserstand im Bereich der Ablaufpumpe. Er hat auch einen Stromkontakt, der abgezogen werden kann; der Schalter selbst lässt sich in einer Art Bajonettmechanik nach einer Vierteldrehung gegen den Uhrzeigersinn abziehen. Die Drehung ist (wieder einmal) gesichert durch eine am Schalter befindliche Rastnase, die zuvor angehoben werden muss (geht sehr streng, genauso wie das Abziehen des Schalters). Auch der Membranschalter scheint weiter zerlegbar zu sein, mangels geeigneter Werkzeuge habe ich das aber nicht weiter versucht.

Bild 14a: Membranschalter, oben links ist die Rastnase zu sehen

Bild 14b: Membranschalter, Seitenansicht mit dem elektrischen Anschluss

Der Membranschalter birgt hinter seinem Gitter eine Plastikmembran, die ähnlich dem Schwimmerschalter bei Wasserdruck einen sehr leichtgängigen Mikroschalter betätigt. Das Gitter setzt sich anscheinend leicht mit Speiseresten, Fett etc. zu und kann dadurch die Funktion der Membran beeinträchtigen. Es kann jedoch mit einer alten Zahnbürste unter fließendem, warmem Wasser gereinigt werden, was aber (zumindest bei mir) nur mühsam vonstatten ging. Zu starkes Rubbeln sollte dabei vermieden werden, genauso wie den hinten am Gehäuse befindlichen Mikroschalter nass zu machen. Sicherheitshalber habe ich den Schalter nach der Reinigung etwas „geföhnt“...

Vor dem Einbau der neuen Pumpe setzte ich die Schalter natürlich wieder zusammen. Dicht sitzende Teile schmierte ich vorher mit etwas Spülmittel ein (hatte ich im Forum als Notbehelf zur Verbesserung der Dichtigkeit gefunden). Dies machte ich auch vor dem Einbau mit den Innenflächen der Stutzen der neuen Pumpe.

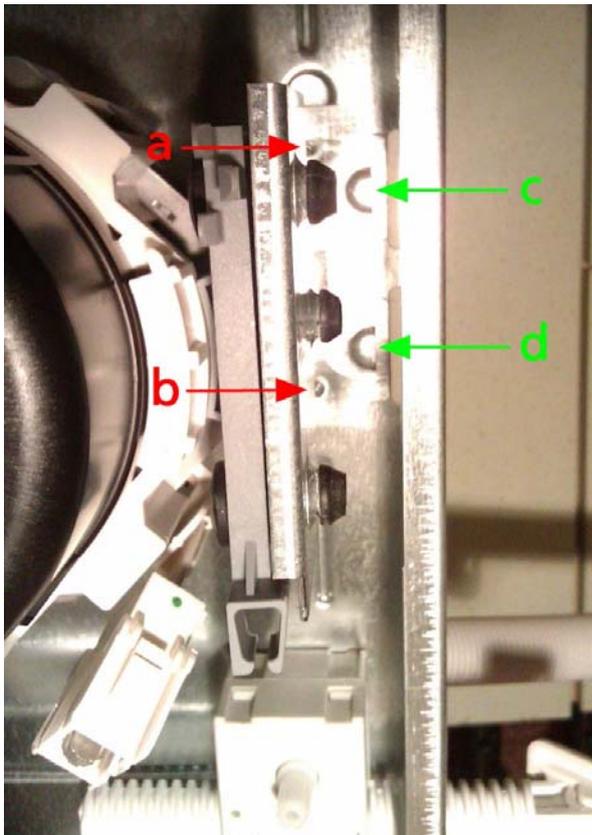
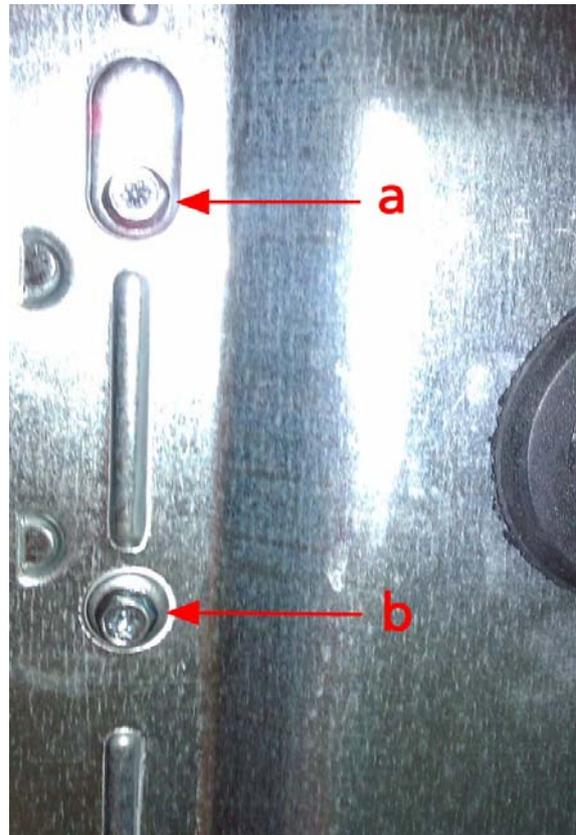
Die Anschlussgeometrie der neuen Pumpe stimmte erwartungsgemäß mit der der alten überein. Ausnahmen bildeten die Stromversorgung, für die jedoch ein Adapterkabel mitgeliefert worden war (Bild 16), sowie die Befestigung der Pumpe innerhalb der Maschine, die völlig andersartig geschehen musste. Während die alte Pumpe lose mit einem Schaumgummisockel auf dem Bodenblech ruhte und nur mit der Gehäusenase im hinteren Blech verankert war, saß die neue Pumpe – über Gummipuffer befestigt – auf einem richtigen Metallsockel, der mit zwei Laschen an der Gehäuserückwand eingehakt und mit den zwei mitgelieferten Schrauben stabil befestigt werden konnte (Bild 15a, 15b).

Bild 15a: Blick auf die Vorderkante des neuen Pumpensockels und seine Verankerung innen an der Rückwand mit zwei Laschen (c, d) und zwei Schrauben (a, b)

Bild 15b: Befestigung des neuen Pumpensockels mit zwei Torx-Schrauben (a, b) von außen an der Gehäuserückwand. Links am Bildrand sind die Laschen des Sockels zu sehen.

auf die Rohre als auch die Laschen des Sockels korrekt in die Rückwand einzusetzen. Um mich auf die Ohrschellen konzentrieren zu können, fixierte ich zunächst den Pumpensockel an der Rückwand mit den zwei Torx-Schrauben. Um die Ohrschellen in der richtigen Position festklemmen zu können (d. h. damit die Anschlussrohre tief genug in die Pumpenstutzen eintauchen), benötigt man die Hilfe einer zweiten Person, die die ganze Anordnung so lange etwas „zusammendrückt“, bis die Schellen festgezogen sind. Als Anhaltspunkt, wie weit das von der Heizung kommende Rohr in den Einlaufstutzen geschoben werden muss, nahm ich dabei ein Foto, das ich vorher von der Einbaulage der alten Pumpe geschossen hatte.

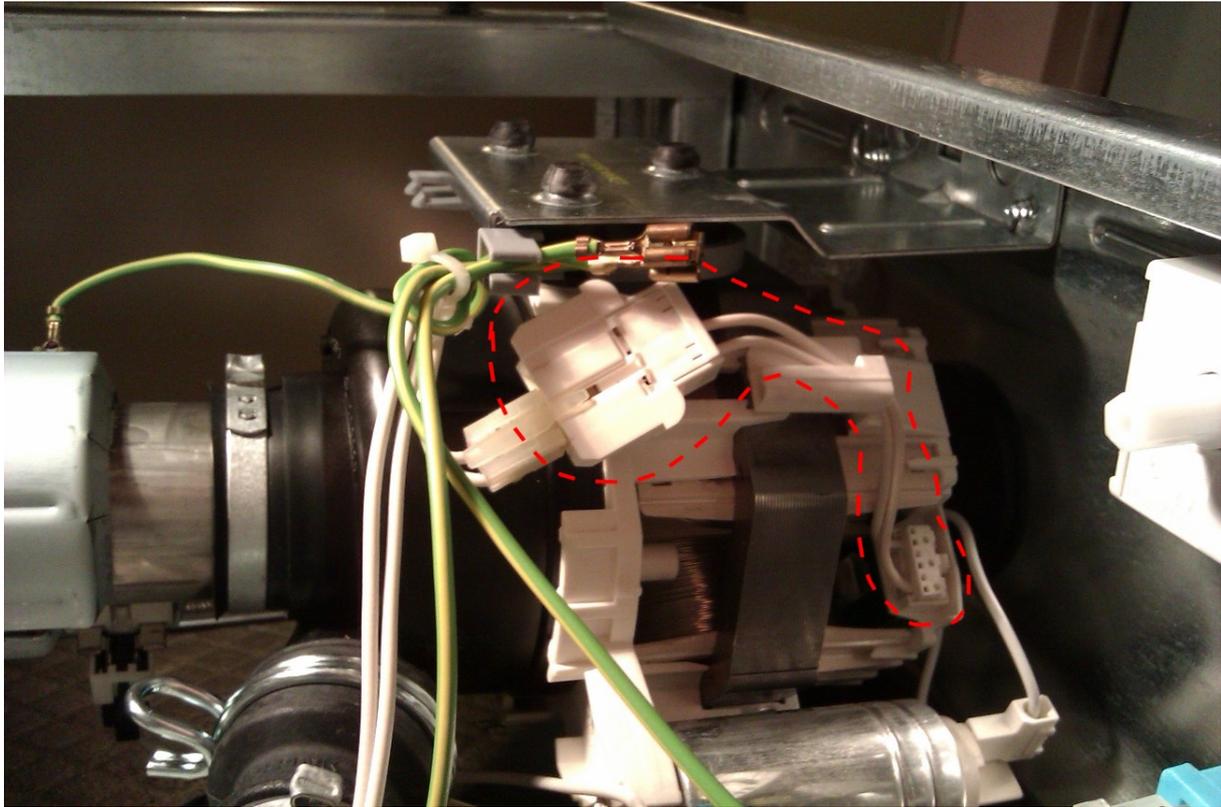
Bild 16: Adapterkabel an der eingebauten neuen Pumpe, das jedoch etwas lose neben dem Pumpengehäuse herumbaumelt. Jedenfalls findet es auch bei Beachtung der mitgelieferten Einbauanleitung keinen festen Halt. Über der Pumpe ist gut die Einbaulage des Sockels zu sehen.

Die Wiederherstellung der elektrischen Anschlüsse war dank des mitgelieferten Adapters problemlos (Massekabel an der Heizung nicht vergessen!). Die miteinander verbundenen Massekabel ohne Kontakt zur Pumpe versuchte ich in einer der Kabelösen an der neuen Pumpe festzuklemmen, die dabei jedoch ausbrach. Insgesamt hatten die Kabel, so wie sie mit Kabelbinder verknüpft sind, recht wenig Spielraum zum Verlegen.

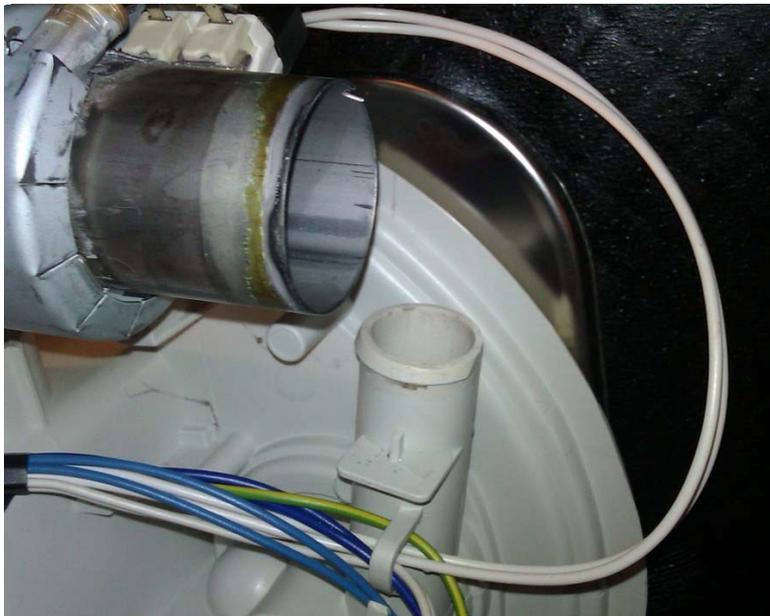
Bild 17: Freie Zulauf- (links) und Ablaufrohre (unten) nach Entfernung der alten Pumpe

Vor dem Einbau reinigte ich die freien Anschlussrohre (Bild 17) in der Maschine noch mit einem feuchten Tuch, um einen möglichst einwandfreien Sitz der Stutzen zu erzielen. Dann habe ich natürlich nicht vergessen, auf die Gummistutzen der Pumpe vor dem Einpassen auf die Anschlussrohre die Ohrschellen aufzuziehen. Es war etwas fummelig, sowohl die Stutzen
