## Reparaturanleitung für Siemens Geschirrspüler SN48M561DE01 "Extraklasse"

### 1. Gerät auseinander bauen

## 2. Systematische Fehlersuche

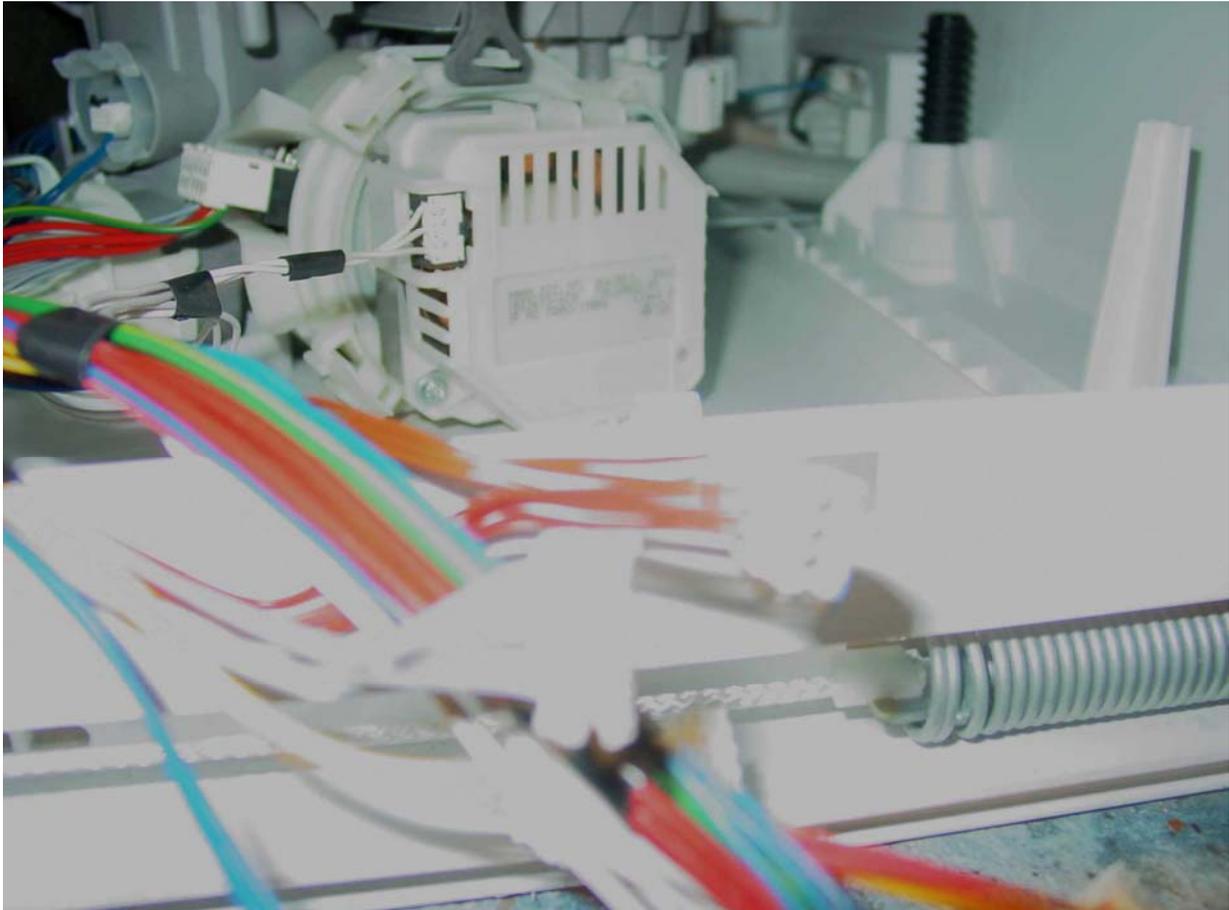
Im Gegensatz zu älteren Modellen besitzen die Maschinen der Extraklasse je nach Ausführung bis zu 3 verschiedene Pumpen im Pumpensumpfgehäuse. An der tiefsten Stelle angeordnet, die Laugenpumpe, von vorne gesehen leicht rechts von der Mitte. Schräg dahinter, am besten zu sehen von der rechten Seite nach Entfernen des Steuerplatinengehäuses siehe Bild die

kombinierte Heizungs- und Zirkulationspumpe und weiter im Gegenuhrzeigersinn entlang des Pumpensumpfgehäuses ein von mir als Verteilpumpe bezeichnetes Aggregat das dafür sorgt, dass die unterschiedlichen Sprühebenen mit der richtigen Menge Wasser versorgt werden. Im Pumpensumpf selbst befindet sich etwa in 16 Uhr Position ein Aquasensor. Sein Steckkontakt besitzt 3 blaue Adern die zur Steuerplatine führen. Siehe Schaltschema. Er beeinflusst durch die Messung der Spülwasserverschmutzung vermutlich die Dauer der Spülprogramme. Ähnliche Sensoren findet man noch im Bodentank links unten (Stecker mit 3 gelben Adern) und bei der Dosierung des Klarspülers in der Fronttüre. Darüber hinaus ist die Wassertasche auf der linken Geräteseite konstruktiv etwas anders gestaltet als die Vorgängermodelle. Hier kommt zum Beispiel keine mechanische Schwimmerschaltung zum Einsatz sondern eine Steuerung über einen Impeller. Das ist ein kleines Turbinenrad, dessen Drehzahl über ein angebautes Reed-Relais überwacht wird und abhängig von der Drehzahl die Wasserzufuhr regelt. Bild Pfeil

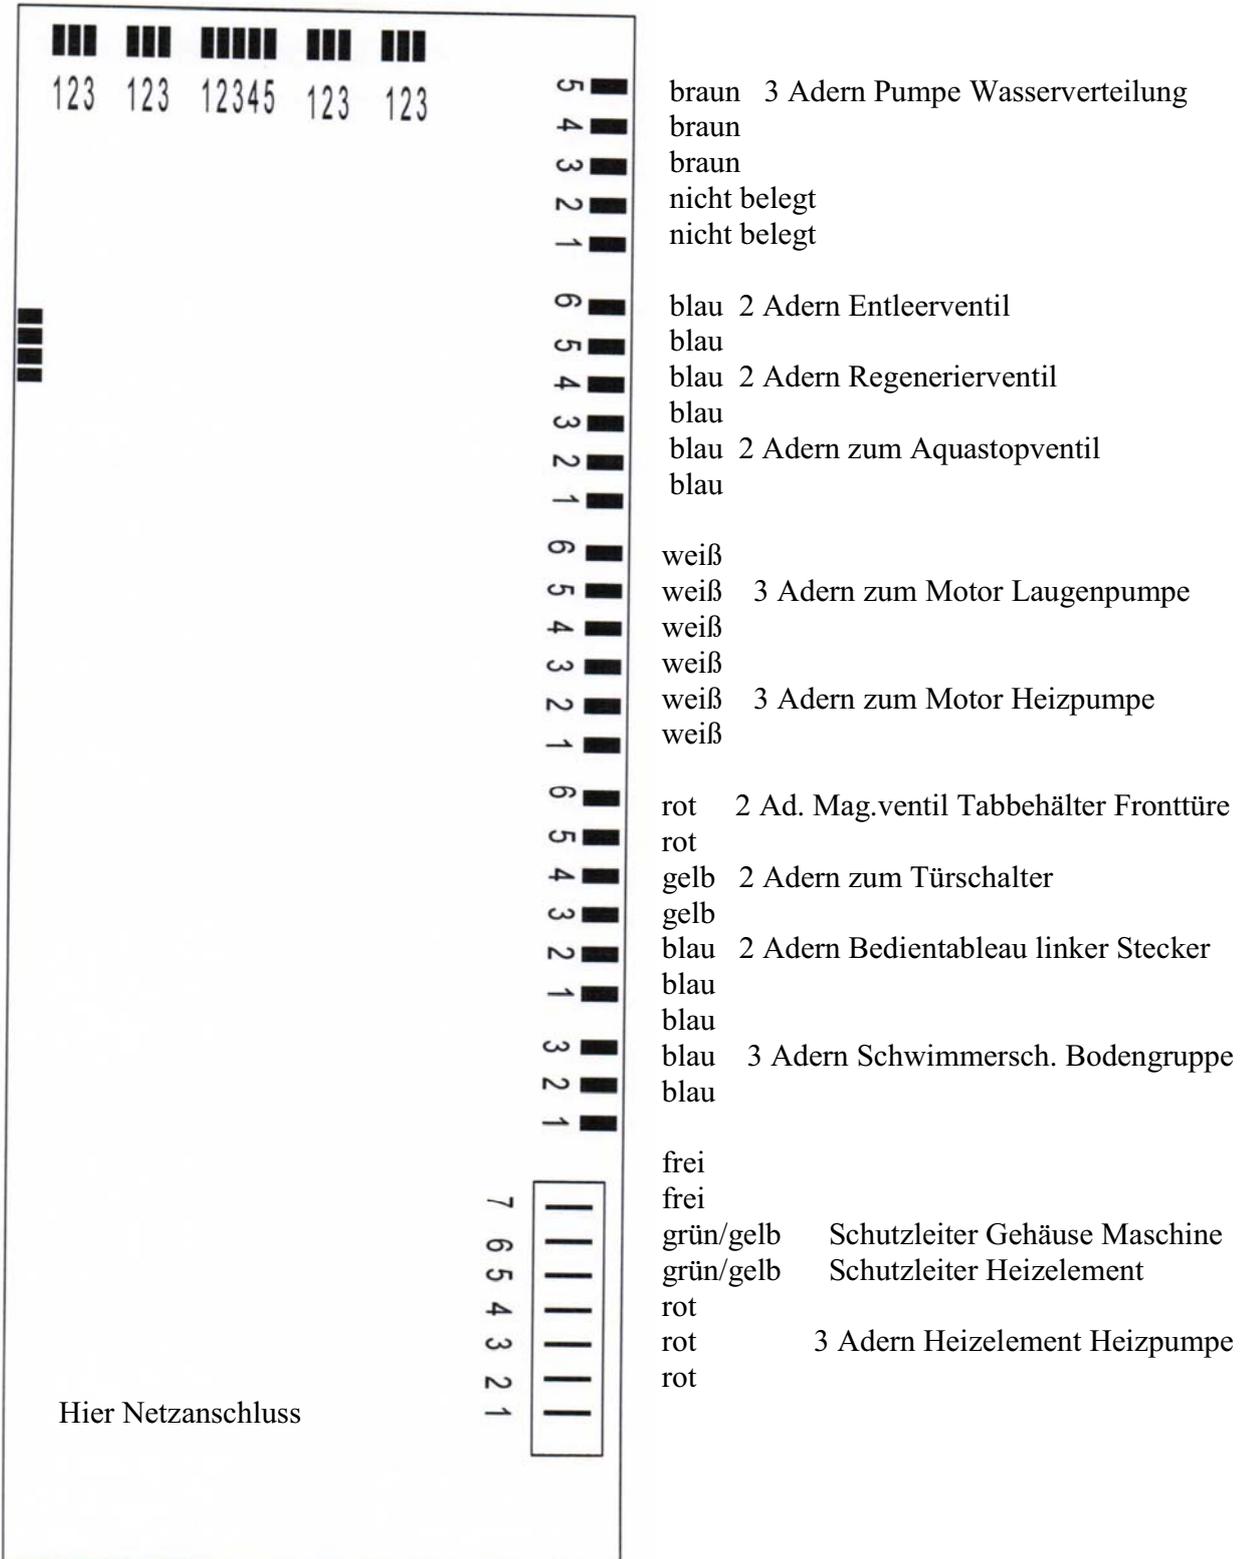
# Übersicht der Anschlußverbindungen

Programmierschnittstellen zum Flashen der CPU  
3-adrig

Bedientableau linke Seite 3-adrig rot

Adern 5,4,3 grau zur Pumpe

Adern 1,2, grau zum Reedrelais Impellerpumpe

Adern 1,2,3 gelb zum Behälter links unten Füllstandskontrolle

Adern 1,2,3 blau zum Aquasensor

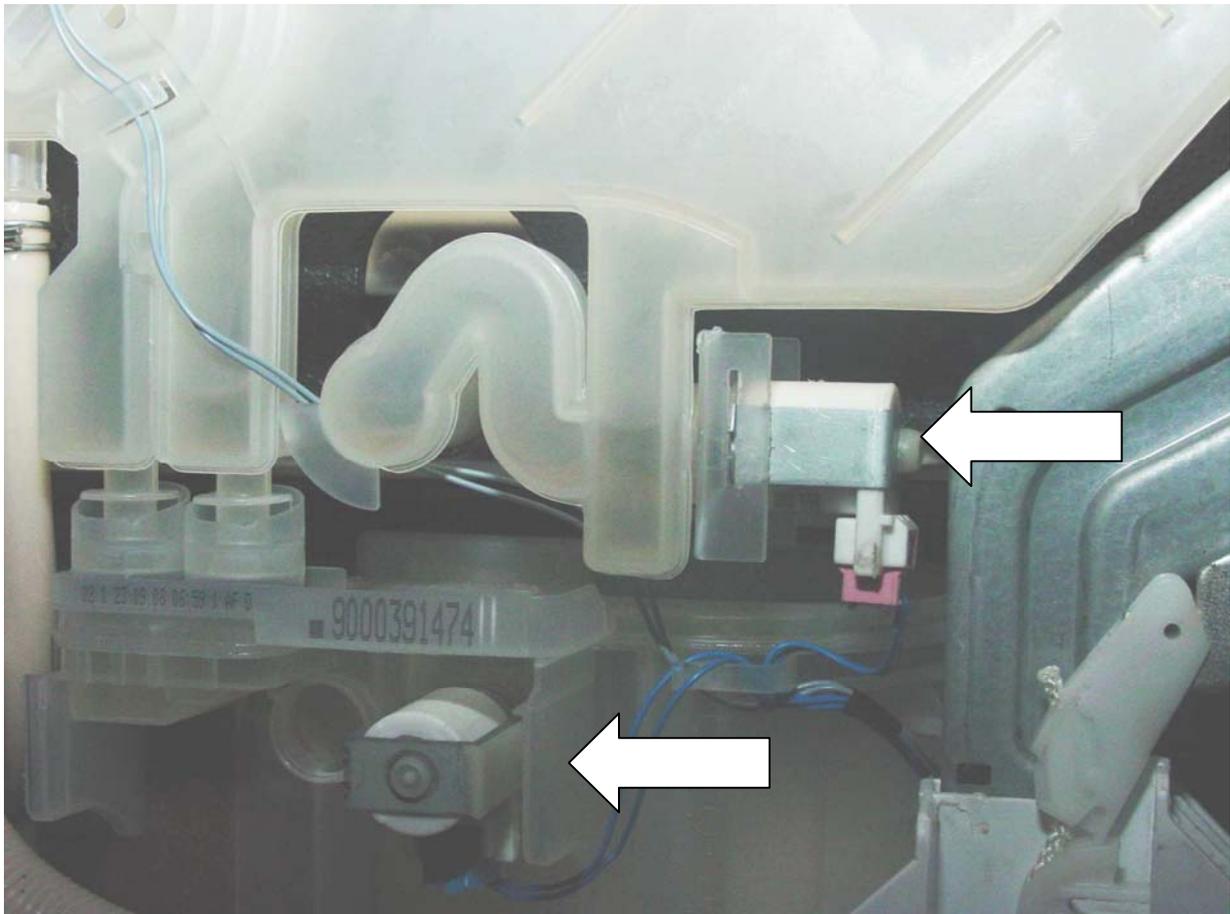
der Widerstand des Ventiles zu messen. Ein Wert von 4,2 k $\Omega$  ist der korrekte Wert. Im weiteren Verlauf finden sich unten an der Wassertasche noch zwei weitere Magnetventile. Diese können auf die gleiche Art und Weise geprüft werden. Steckeranschluss abziehen und Widerstand messen. Das untere Ventil ist das Regenerierventil, das rechte das Auslaufventil. **Hier kann man bei Bedarf die komplette Wassertasche entleeren, falls die Maschine sich nicht mehr zur Weiterarbeit überreden lässt. Dazu die Kunststoffnase mit dem langen Schlitz nach vorne biegen und das Ventil schräg nach vorne herausziehen. Achtung, bei gefüllter Wassertasche das Ventil nur lösen und mit einem passenden schlanken Gefäß darunter das Wasser in Etappen auffangen, sonst dürfte es zu Problemen mit der Hausfrau kommen.**

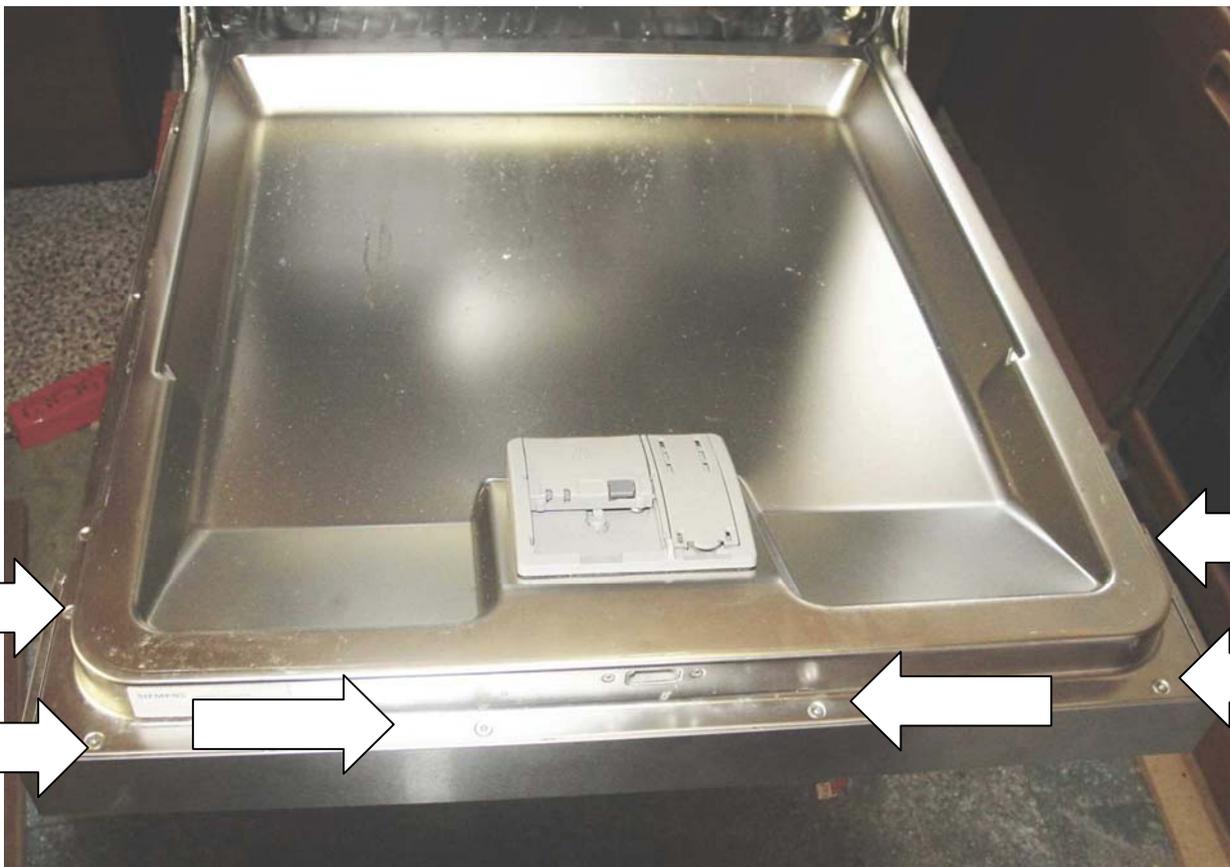
Nach dem Schwimmerschalter kommen als weitere Störquellen noch der Türschalter oder Teile der Spülmitteldosierung in Frage. Beim Türschalter handelt es sich um einen Hall-Sensor. Er lässt sich nur prüfen, wenn auch die Abdeckung des Bedientableaus mit den 6 Torx-Schrauben siehe Bild ... gelöst wird.

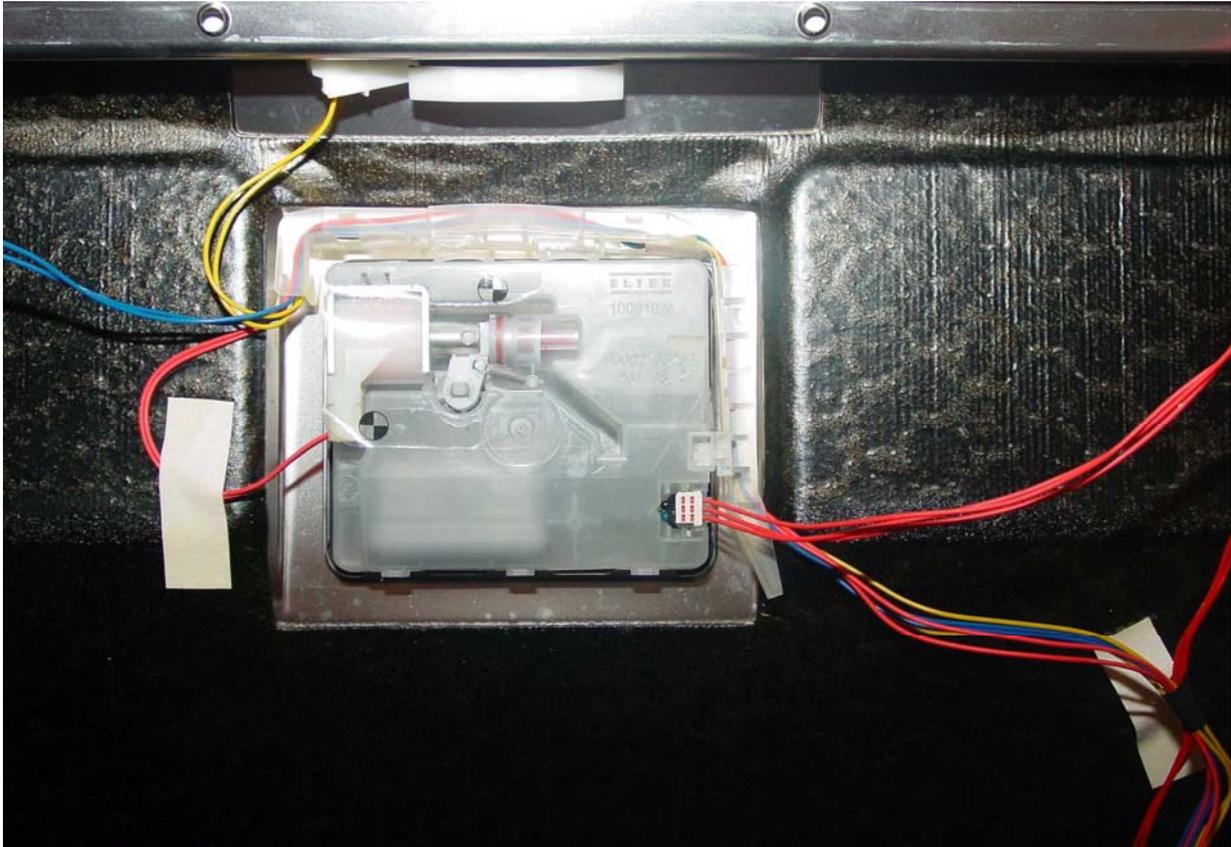
Ebenfalls in der Fronttüre befindet sich ein weiteres elektrisch gesteuertes Teil, nämlich die Einrichtung für die Spülmittelzugabe. Zum einen ist es ein Magnetventil, das den Öffnungsmechanismus für die Tabs betätigt, zum anderen handelt es sich um die Steuerung der Klarspülermenge. (Bild...)

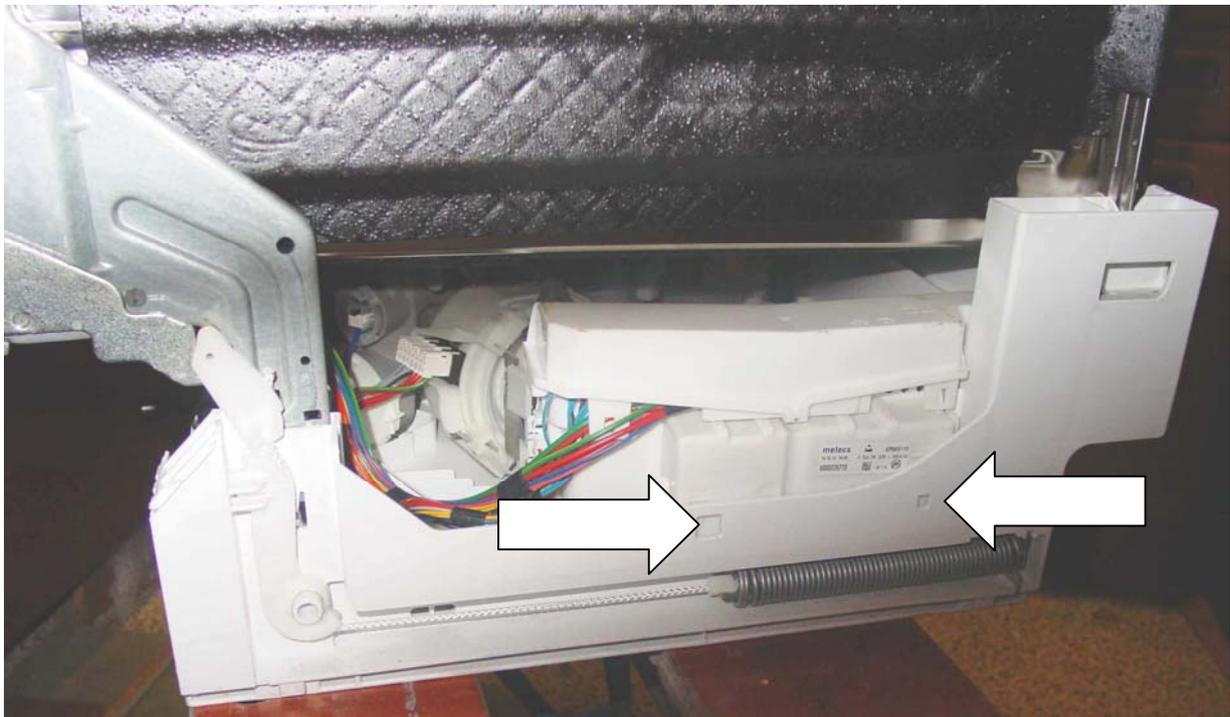
Als nächstes folgt die Untersuchung der Steuereinheit. Sie befindet sich auf der rechten unteren Seite der Maschine (siehe Bild..)
